| 車両情報 | | | | |
| いすゞ | 令和 4年5月 | 2PG-FRR90T2 | 冷凍バン | FRR90-7180127 |

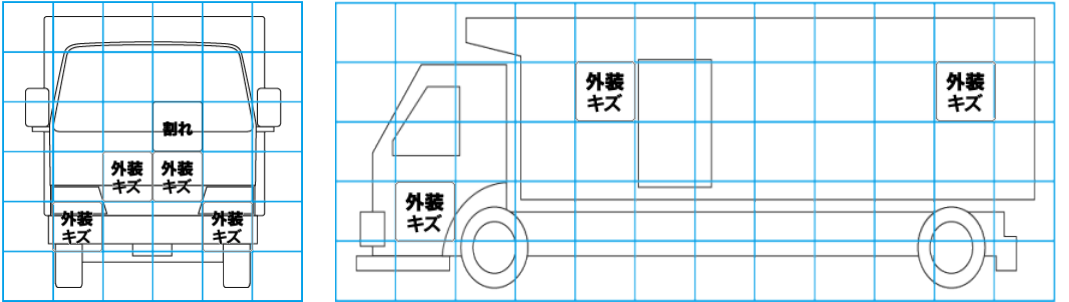
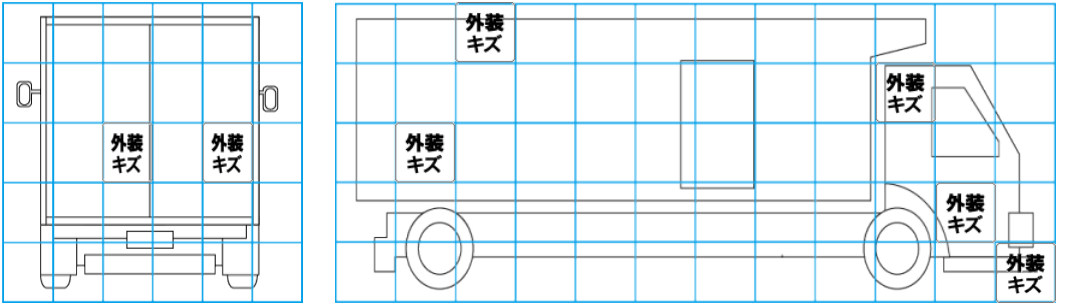
| 外装状態 | | | |
|---|---|---|---|
| キャブコーション | フレーム番号 | フレームのさび | 飛石 |
| 有 | 確認済 | 無 | 飛石有（リペア 可） |

| 【外装】 | | | | 【ボデー内】 | | | |
| 外装キズ | 外装へこみ | うき | 曲がり | サビ | 補修跡 | 割れ | 庫内キズ |
