車両情報				
車名	初年度登録	型式	形状	車台番号
日野	平成25年12月	TKG-FD7JKAA	冷凍パン	FD7JKA-10584
走行	馬力	シフト	ブレーキ	ボディ内寸
412,389km	240PS/177KW	M/T 6速	エア	長: 5,830 mm 幅: 2,110 mm 高: 2,020 mm 門高: 2,010 mm

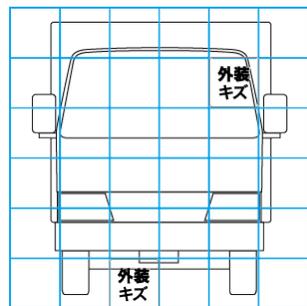
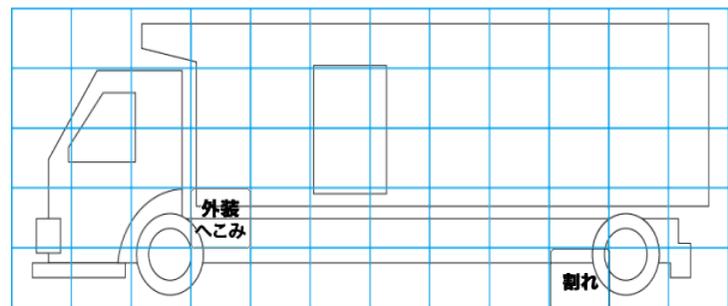
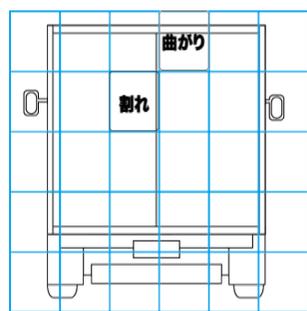
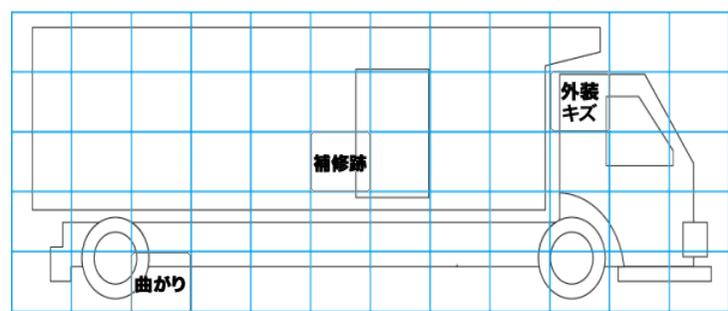
外装状態			
キャブコーション	フレーム番号	フレームのさび	飛石
有	確認済	無	飛石有(リペア可)

特記事項 エンジンキー2本、ドアキー1本、右ドア交換(修復)履歴有、右タイヤフェンダー曲り、左タイヤフェンダーヒビ・亀裂有。
記録簿 無()

上物仕様			
上物名	メーカー	型式「製造番号」	年式
冷凍パン	東プレ	「H132600」	平成25年11月
【備考】 断熱材: リヤ50mm、サイド50mm、ラッシングレール2段、90℃ストッパー、水抜き穴2ヶ、庫内灯3ヶ、左両開きサイドドア、庫内床汚れ、内張りキズ・凹み有、庫内右前補修テープ有。			
冷凍機/直結	東プレ	XV42LOCRAO-U 「H142600」	平成25年11月
【備考】 -30℃設定(約1H後、10.5℃→-8.5℃)			
格納ゲート	新明和工業	RAK10-6475D 「不鮮明」	平成25年
【備考】 PG寸法: 全幅2,050mm、有効幅1,910mm、全長1,550mm、キャスターストッパー迄1,400mm、最大荷重1,000kg、庫内リモコン・ラジコン付き。

- 【外装】
- 外装キズ
 - 外装へこみ
 - うき
 - 曲がり
 - サビ
 - 補修跡
 - 割れ
- 【ボデー内】
- 庫内キズ
 - 庫内へこみ
 - 庫内穴あき
 - 床汚れ
