| 車 両 情 報 | | | | |
| 三菱ふそう | 平成23年12月 | SKG-FK71F | 塵芥車 | FK71F-550419 |

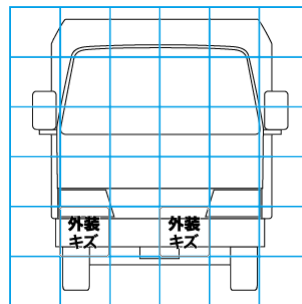
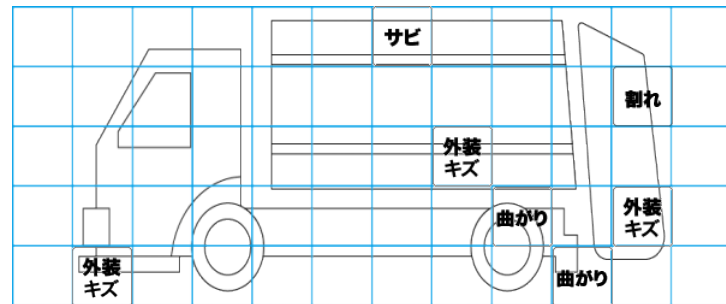
【外装】

特記事項 エンジンキー1本、燃料タンクキー1本、ナンバー灯不灯、車幅灯不灯箇所（レンズテープ補修箇所）有、左右タイヤフェンダー曲り有。

| 外装<br>キズ | 外装<br>へこみ | うき | 曲がり | サビ | 補修跡 | 割れ | 庫内<br>キズ | 庫内<br>へこみ | 庫内<br>穴あき | 床<br>汚れ |

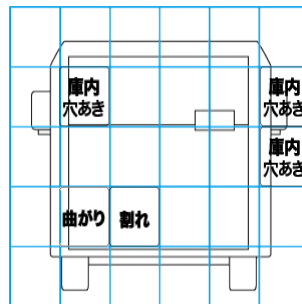
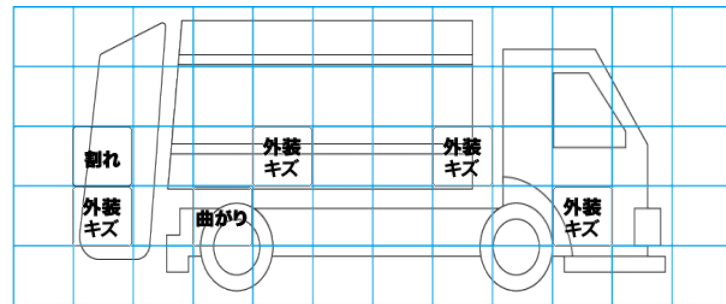
【ボデー内】

| 上物仕様 | | | |
|---|---|---|---|
| 【備考】容積：10.2㍓、積載荷重中心位置1.940m、プレス式、連続スイッチ有、リヤバンパー曲り有、ホッパードア穴空き・割れ・キズ有。 | | | |
