| 車 両 情 報 | | | | | |
| 日野 | 令和 2年4月 | 2PG-FR1AHG | 冷凍パン | FR1AH-106009 | |

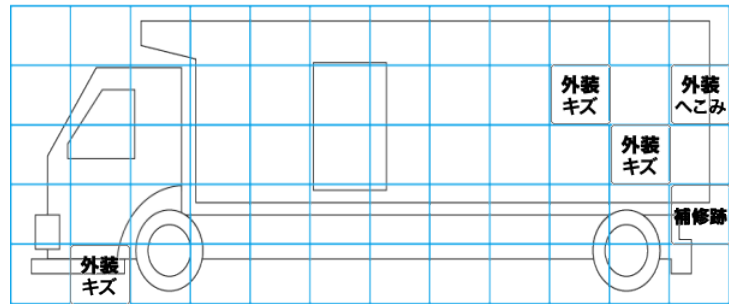
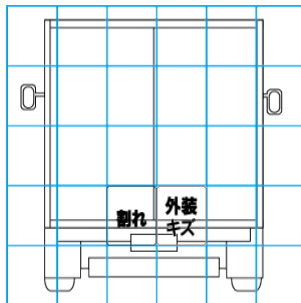
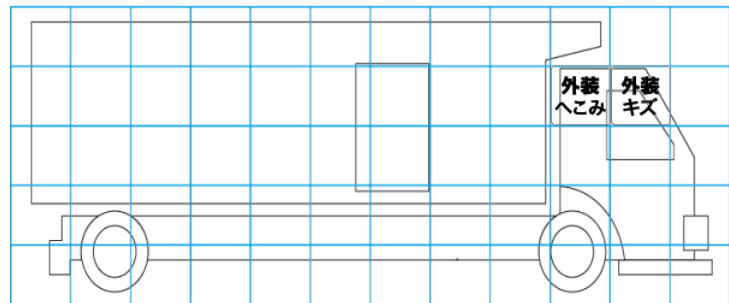
| 外装状態 | | | |

| 外装状態 | | | |
|---|---|---|---|
| キャブコーション | フレーム番号 | フレームのさび | 飛石 |
| 有 | 確認済 | 無 | 点傷有 |

| 【外装】 | | | 【ボデー内】 | | | | | | | |
|---|---|---|---|---|---|---|---|---|---|---|
| 外装キズ | 外装へこみ | うき | 曲がり | サビ | 補修跡 | 割れ | 庫内キズ | 庫内へこみ | 庫内穴あき | 床汚れ |
