| 車両情報 | | | | |
| 日野 | 令和 2年5月 | 2RG-FR1AHJ | 冷凍バン | FR1AH-105957 |

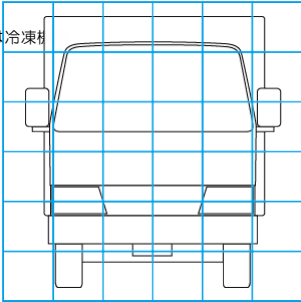
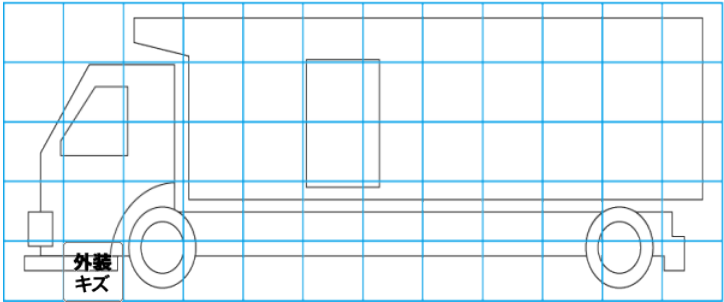
【外装】

特記事項 スペアキーx1。※フロントバンパー塗装剥離。

| 外装状態 | | | |
|---|---|---|---|
| キャブコーション | フレーム番号 | フレームのさび | 飛石 |
| 有 | 確認済 | 無 | 点傷有 |
