| 車両情報 | | | | |
| 三菱ふそう | 令和 2年4月 | 2PG-FU75HZ | 冷凍バン | FU75HZ-510244 |

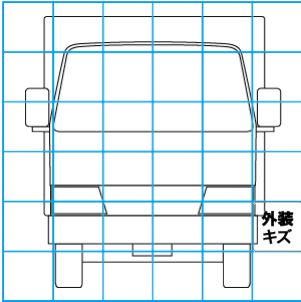
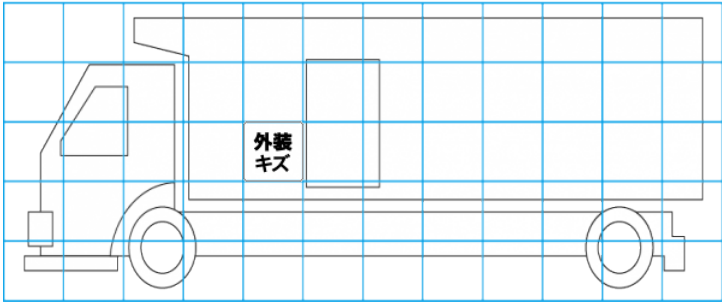
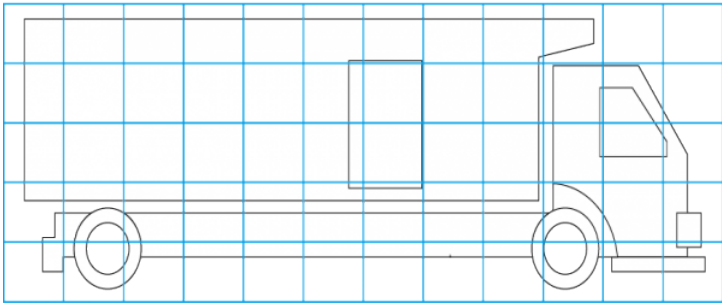
| 外装状態 | | | |

| 【外装】 | | | | | 【ボデー内】 | | | | | |
| 外装<br>キズ | 外装<br>へこみ | うき | 曲がり | サビ | 補修跡 | 割れ | 庫内<br>キズ | 庫内<br>へこみ | 庫内<br>穴あき | 床<br>汚れ |
