| 車 両 情 報 | | | | | |
| 日野 | 平成25年2月 | TKG-FD7JPAG | アルミウィング | FD7JPA-10332 | |

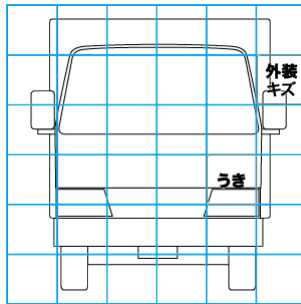
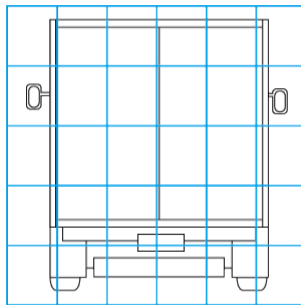
| 外装状態 | | | |

| 【外装】 | | 【ボデー内】 | | | | | | | | |
| 外装キズ | 外装へこみ | うき | 曲がり | サビ | 補修跡 | 割れ | 庫内キズ | 庫内へこみ | 庫内穴あき | 床汚れ |
