| 車両情報 | | | | | |
| いすゞ | 平成30年11月 | 2PG-CYJ77C | 平ボディ | CYJ77C-7004453 | |

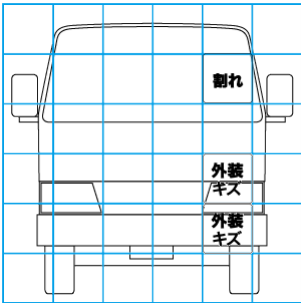
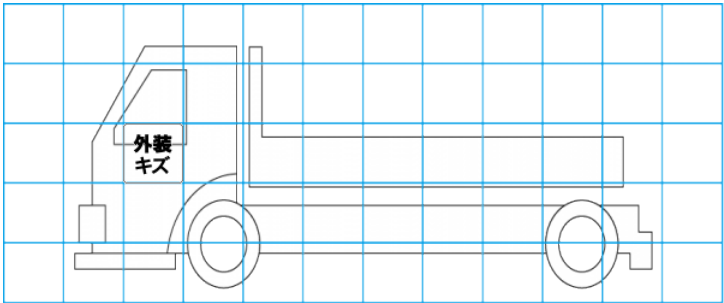
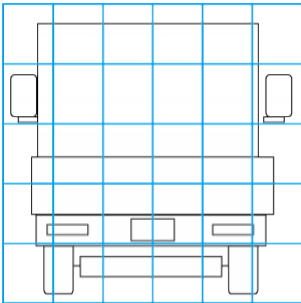
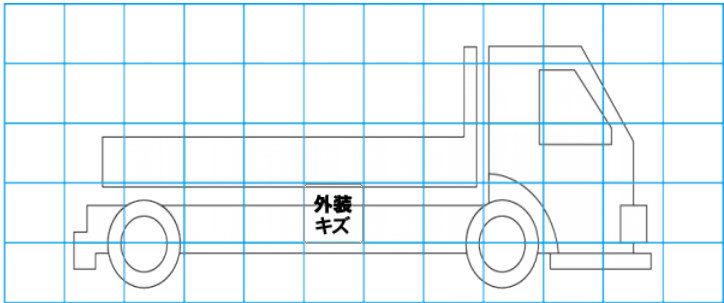
特記事項 事故でキャブ上がらない エンジンかかる ラジエーターサブタンク水入ってない  
キャブ左側大破 左側ドア欠品 フロントガラス割れ パンパー破損 ステップ破損  
ミッションケース下部アクスルスレ傷有  
記録簿 有 ( )

外装キズ   外装へこみ   うき   曲がり   サビ   補修跡   割れ   庫内キズ   庫内へこみ   庫内穴あき   床汚れ
