| 車両情報 | | | | |
| いすゞ | 平成30年11月 | 2PG-CYJ77C | 平ボディ | CYJ77C-7004453 |

特記事項

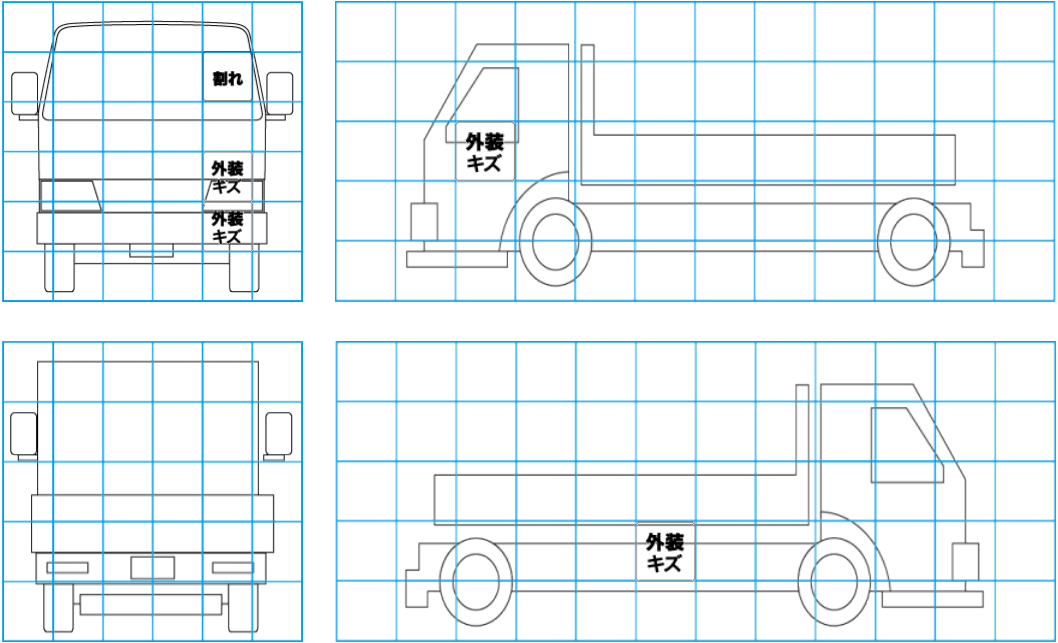
| 外装状態 | | | |

事故でキャブ上がらない    エンジンかかる    ラジエーターサブタンク水入ってない  
キャブ左側大破    左側ドア欠品    フロントガラス割れ    バンパー破損    ステップ破損  
ミッションケース下部アクスルスレ傷有

| 上物仕様 | | | |
|---|---|---|---|
| 【備考】大破 | | | |
