| 車両情報 | | | | |
| 日野 | 令和 1年5月 | 2PG-FR1EHJ | 冷凍バン | FR1EH-101071 |

| 上物仕様 | | | |
| 冷凍バン | 矢野特殊自動車 | TPA8918-5 「B190257」 | 令和 1年4月 |

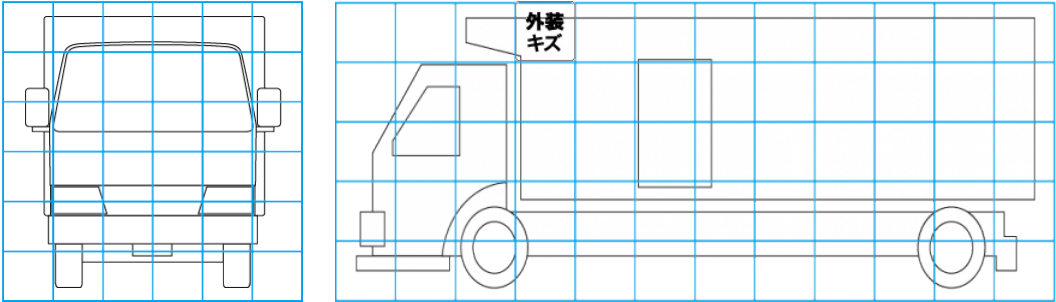
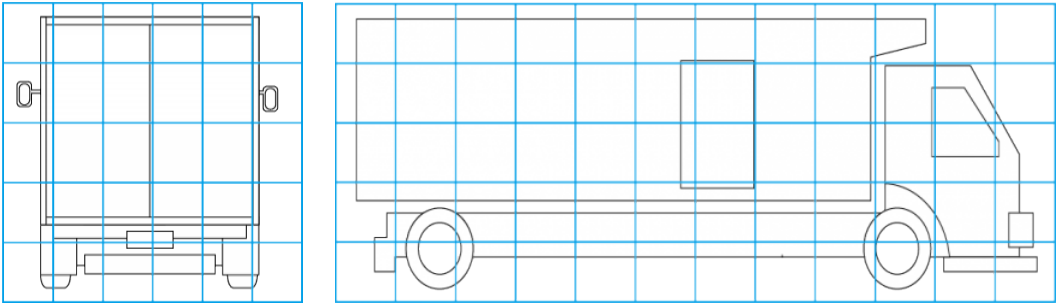
| 外装状態 | | | |

| 外装状態 | | | |
|---|---|---|---|
| キャブコーション | フレーム番号 | フレームのさび | 飛石 |
| 有 | 確認済 | 無 | 飛石有(リベア 不可) |

| 【外装】 | | | | | 【ボデー内】 | | | | | |
| 外装<br>キズ | 外装<br>へこみ | うき | 曲がり | サビ | 補修跡 | 割れ | 庫内<br>キズ | 庫内<br>へこみ | 庫内<br>穴あき | 床<br>汚れ |
