| 車両情報 | | | | |
| 三菱ふそう | 平成25年9月 | TKG-FEB50 | 幌付平ボディ | FEB50-521783 |

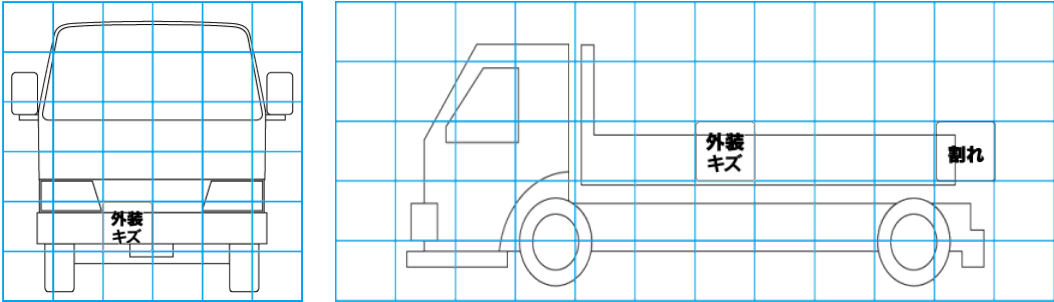
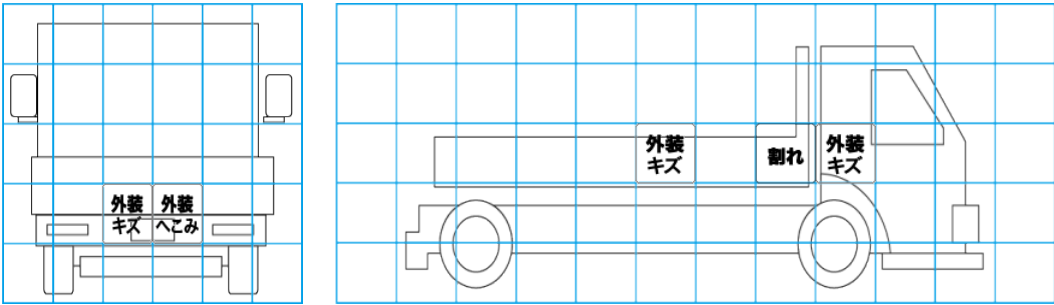
【外装】

【備考】床、鉄板。幌シート破れ有。左後煽りロック外れ。右煽りベニア下部剥がれ。右側面前側台枠亀裂有。

外装キズ

外装へこみ

うき

曲がり

サビ

補修跡

割れ

【ボデー内】

庫内キズ

庫内へこみ

庫内穴あき

床汚れ
