車両情報				
車名	初年度登録	型式	形状	車台番号
日野	平成22年10月	BDG-XZU424M	ドライバン	XZU424-1007250
走行	馬力	シフト	ブレーキ	ボディ内寸
359,020km	150PS/110KW	M/T 6速	パキューム	長: 5,100 mm 幅: 2,075 mm 高: 1,953 mm 門高: 1,912 mm

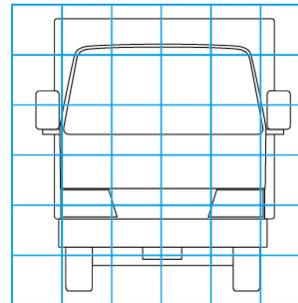
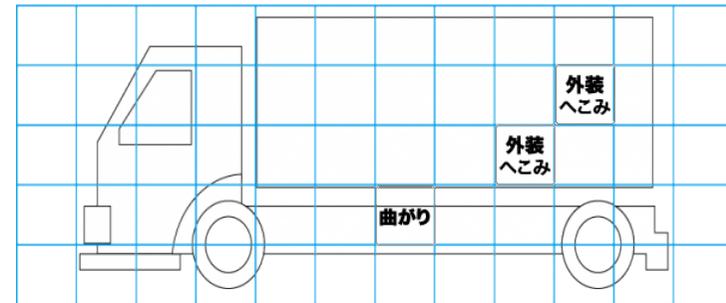
【外装】

外装キズ	外装へこみ	うき	曲がり	サビ	補修跡	割れ	庫内キズ	庫内へこみ	庫内穴あき	床汚れ
------	-------	----	-----	----	-----	----	------	-------	-------	-----
