| 車両情報 | | | | | | |
| UDトラックス | 平成14年12月 | KL-CG48ZWX | コンテナ車 | CG48ZW-02469 | | |

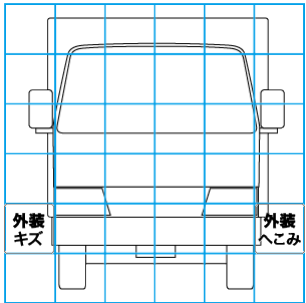
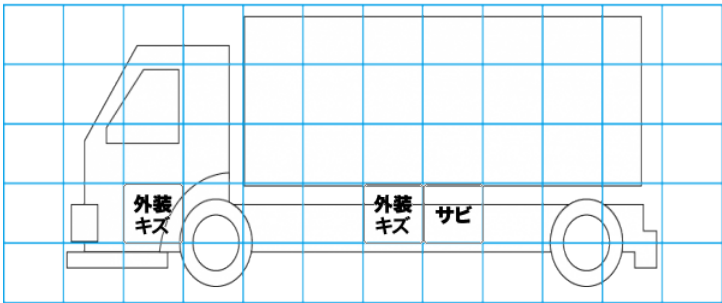
【外装】

特記事項 キャブ内ヤニ汚れ、傷。左右ドア灰皿欠品。インパネポケット欠品。F左キャブサスエア漏れ。右ドア内張割れ。シートデッキ付。

| 外装状態 | | | |
|---|---|---|---|
| 有 | 確認済 | 小 | 点傷有 |

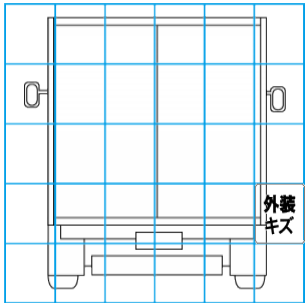
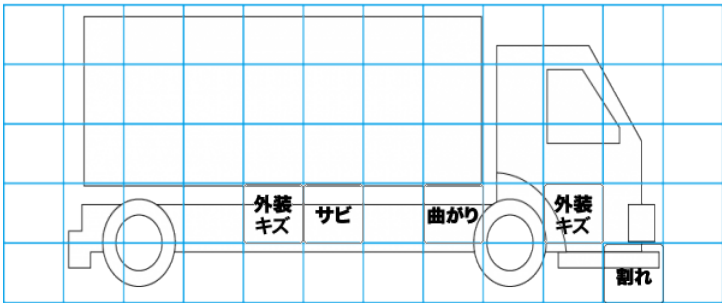
【ボデー内】

| 上物仕様 | | | |
|---|---|---|---|
| 【備考】JRコンテナ2個積み。ツイストロック（緊締装置）2対。半自動式中央緊締装置2対（収納式）。横ネタ補助アングル割れ、曲がり。 | | | |
