| 車両情報 | | | | | | |
| 三菱ふそう | 平成16年1月 | KL-FV50KJXD | ダンプ | FV50KJX-530285 | | |

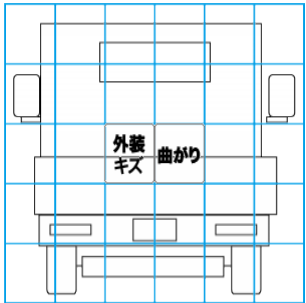
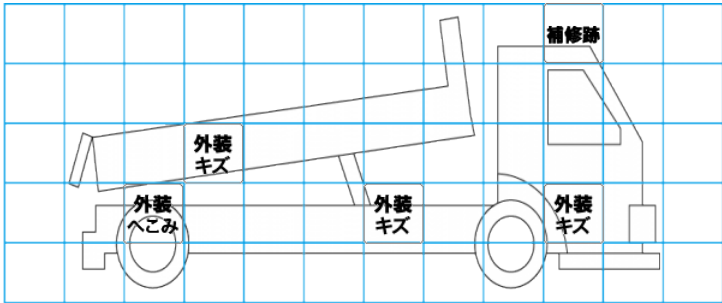
【ボデー内】

| 上物仕様 | | | |
|---|---|---|---|
| <p>【備考】電動コボレーン（右動き悪い）。リヤ煽り脱着式差枠、外側砂切付。作業灯2灯。左右煽り内穴あき有。社外リヤバンパー（車検不可）。油圧シリンダーにじみ。床穴あき数が所あり。</p> | | | |
