| 車両情報 | | | | | |
| 日野 | 平成28年1月 | QPG-FW1EXEG | アルミウイング | FW1EXE-14953 | |

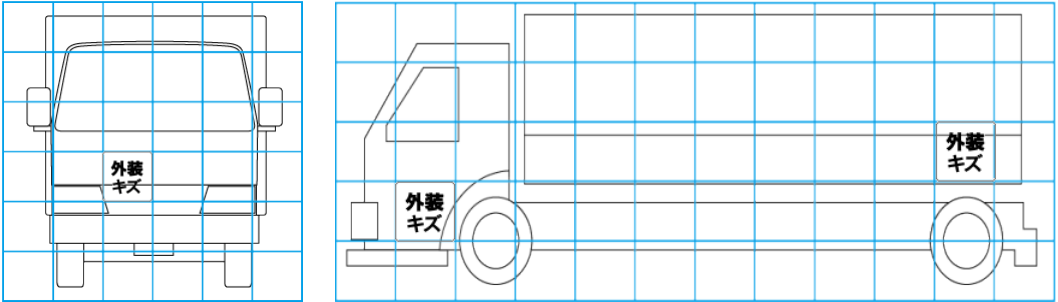
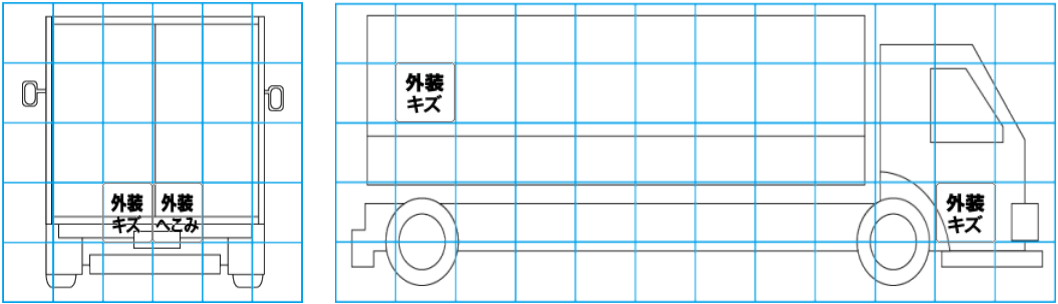
| 【外装】 | | | | | 【ボデー内】 | | | | | |
| 外装<br>キズ | 外装<br>へこみ | うき | 曲がり | サビ | 補修跡 | 割れ | 庫内<br>キズ | 庫内<br>へこみ | 庫内<br>穴あき | 床<br>汚れ |
