| 車 両 情 報 | | | | | |
| 日野 | 平成28年1月 | QPG-FW1EXEG | アルミウィング | FW1EXE-15027 | |

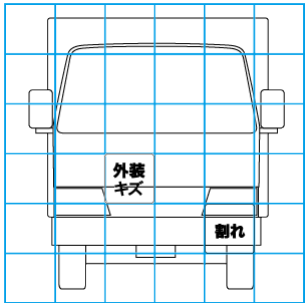
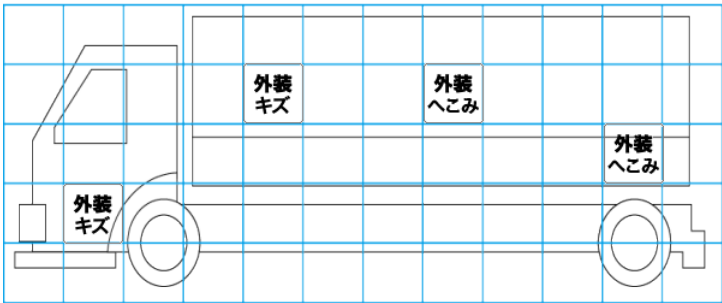
【外装】

**特記事項** キャブ内汚れ、傷。

| 外装状態 | | | |
|---|---|---|---|
| 有 | 確認済 | 小 | 点傷有 |

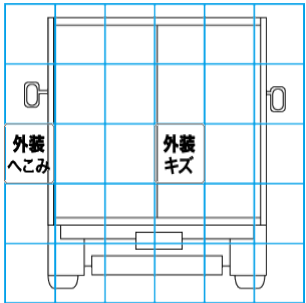
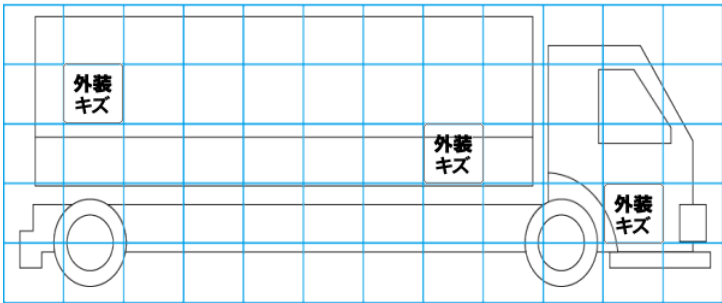
【ボデー内】

| 上物仕様 | | | |
|---|---|---|---|
| 【備考】センターローラー。ラッシングレール2段。引き出しフック9対。庫内灯6ヶ。90度ストッパー。左観音扉下部ヒンジ取付ヘコミ（開閉悪い）。 | | | |
