車両情報				
車名	初年度登録	型式	形状	車台番号
UDトラック	平成27年12月	GPG-CD5ZA	アルミウイング	CD5ZA-31344
走行	馬力	シフト	ブレーキ	ボディ内寸
670,829km	380PS/279KW	A/T エスコット 12速	エア-	長: 9,610 mm 幅: 2,390 mm 高: 2,510 mm 門高: 2,430 mm

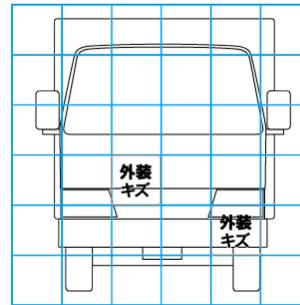
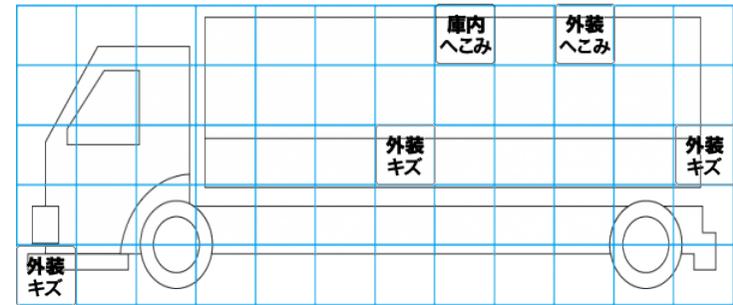
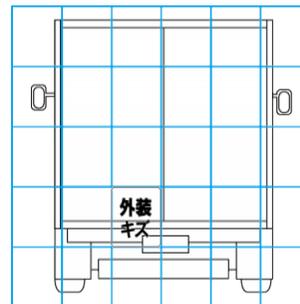
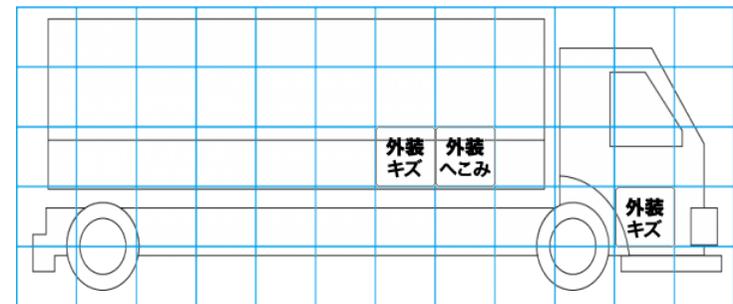
外装状態			
キャブコーション	フレーム番号	フレームのさび	飛石
有	確認済	無	点傷有

特記事項 キャビン汚れ、傷。インパネポケット欠品。助手席ドア皿欠品。
記録簿 有 (R1/11)

上物仕様			
上物名	メーカー	型式「製造番号」	年式
アルミウイング	日本トレクス	15W-06301	平成27年
【備考】 ラッシングレール2段。引き出しフック9対。庫内灯4ヶ。左ウイング骨組み曲がり、ルーフヘコミ有。			
【備考】			
【備考】
