| 車両情報 | | | | | |
| いすゞ | 平成26年12月 | TKG-FRR90S2 | アルミウィング | FRR90-7070784 | |

| 上物仕様 | | | |
|---|---|---|---|
| アルミウイング | 日本フルハーフ | DMSW4DA018 | 平成26年 |

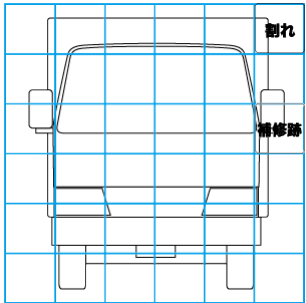
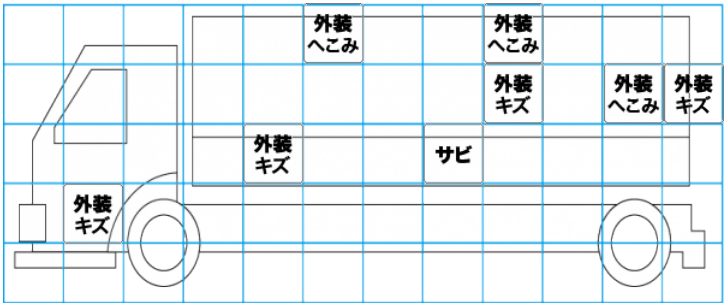
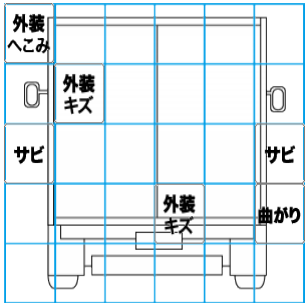
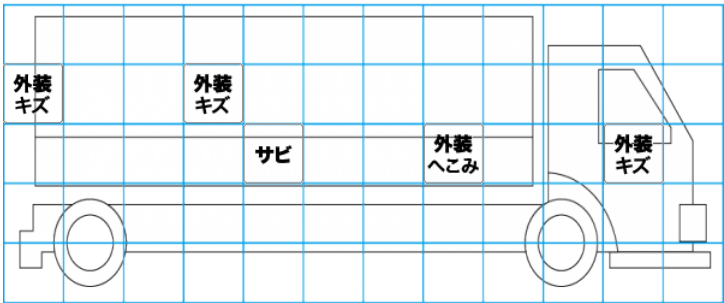
特記事項 キャブ内汚れ、キズ。アイドリングストップ付き。R2年7月、433000KmディーラーにてT/M交換済み。

| 外装状態 | | | |
| キャブコーション | フレーム番号 | フレームのさび | 飛石 |
| 有 | 確認済 | 小 | 点傷有 |
