車両情報					
車名	初年度登録	型式	形状	車台番号	
いすゞ	平成26年10月	SKG-NKR85YN	塵芥車	NKR85Y-7004869	
走行	馬力	シフト	ブレーキ	ボディ内寸	
175,270km	150PS/110KW	M/T 6速	パキューム	長: mm 高: mm	幅: mm 門高: mm

上物仕様			
上物名	メーカー	型式「製造番号」	年式
塵芥車	新明和工業	GT044-5433NLS1 「H509448814」	平成26年10月
【備考】 プレス式。4.9立米。連続作動車。汚水タンク有り ※立米数コーションプレート欠品。			
【備考】			
【備考】

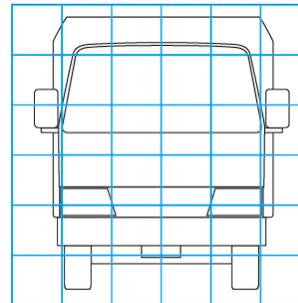
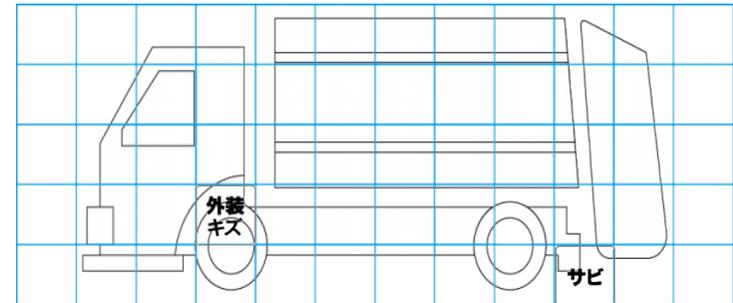
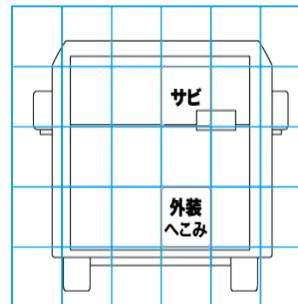
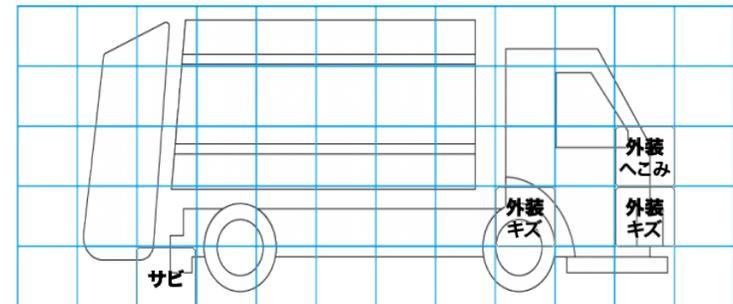
外装状態			
キャブコーション	フレーム番号	フレームのさび	飛石
有	確認済	小	点傷有

【外装】	【ボデー内】
<input type="checkbox"/> 外装キズ <input type="checkbox"/> 外装へこみ <input type="checkbox"/> うき <input type="checkbox"/> 曲がり <input type="checkbox"/> サビ <input type="checkbox"/> 補修跡 <input type="checkbox"/> 割れ	<input type="checkbox"/> 庫内キズ <input type="checkbox"/> 庫内へこみ <input type="checkbox"/> 庫内穴あき <input type="checkbox"/> 床汚れ
