| 車両情報 | | | | | |
| 三菱ふそう | 平成27年6月 | TKG-FEA20 | ドライバン | FEA20-540301 | |

| 上物仕様 | | | |
|---|---|---|---|
| ドライバン | パプコ | 566N8095 | 平成27年6月 |

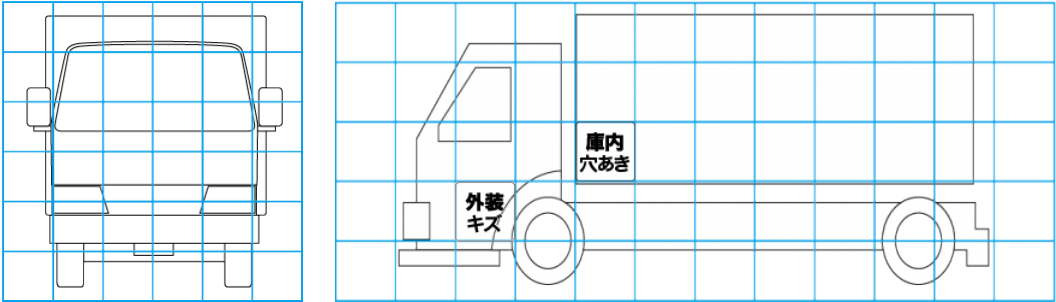
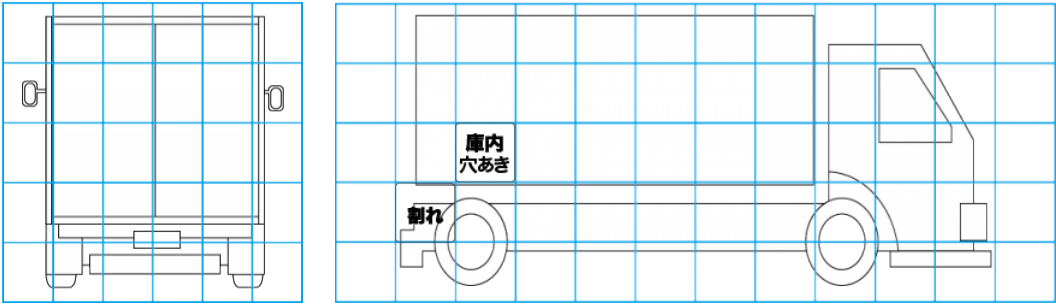
| 上物仕様 | | | |
|---|---|---|---|
| 外装状態 | | | |

特記事項 小物入れ欠品。室内汚れ・タバコヤニ。リアフェンダー割れ。

| 上物仕様 | | | |
|---|---|---|---|
| 【備考】左サイドドアスライド式。ラッシング2段。庫内灯3ケ。90度ストッパー。庫内前面下部板割れ。庫内全面板汚れ。 | | | |
| 有 | 確認済 | 無 | 点傷有 |
