| 車両情報 | | | | | |
| 三菱ふそう | 平成27年6月 | TKG-FEA20 | ドライバン | FEA20-540301 | |

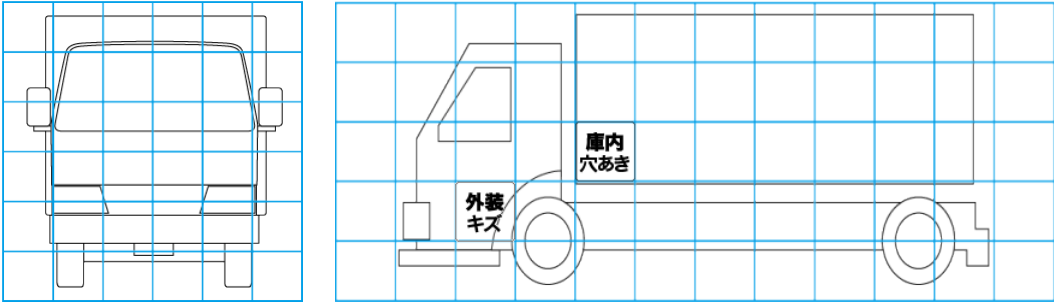
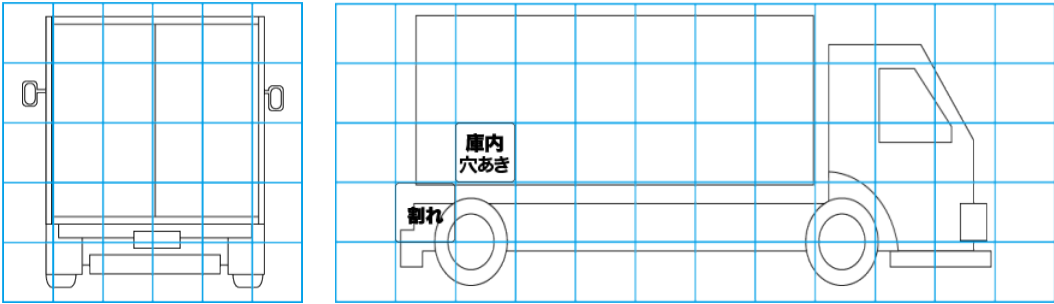
| 外装状態 | | | |

| 特記事項 | 小物入れ欠品。室内汚れ・タバコヤニ。リアフェンダー割れ。 |

| 上物仕様 | | | |
|---|---|---|---|
| 【備考】左サイドドアスライド式。ラッシング2段。庫内灯3ケ。90度ストッパー。庫内前面下部板割れ。庫内全面板汚れ。 | | | |

| 外装状態 | | | |
|---|---|---|---|
| 有 | 確認済 | 無 | 点傷有 |
