| 車両情報 | | | | | |
| いすゞ | 平成17年4月 | PB-FRR35K3S | ドライバン | FRR35K3S-7004450-A | |

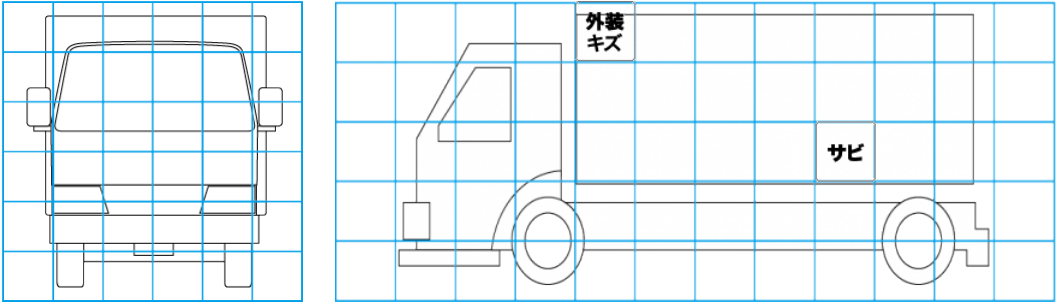
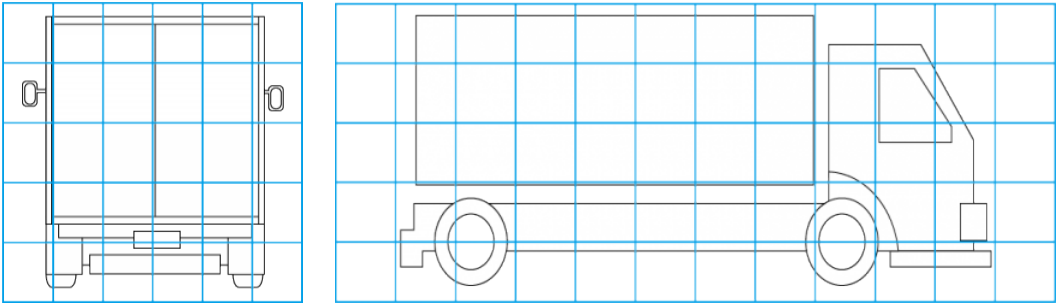
| 上物仕様 | | | |
|---|---|---|---|
| 外装状態 | | | |

| 上物仕様 | | | |
|---|---|---|---|
| キャブコーション | フレーム番号 | フレームのさび | 飛石 |
| 有 | 確認済 | 無 | 点傷有 |

| 外装<br>キズ | 外装<br>へこみ | うき | 曲がり | サビ | 補修跡 | 割れ | 庫内<br>キズ | 庫内<br>へこみ | 庫内<br>穴あき | 床<br>汚れ |
