| 車 両 情 報 | | | | | |
| いすゞ | 平成17年4月 | PB-FRR35K3S | ドライバン | FRR35K3S-7004450-A | |

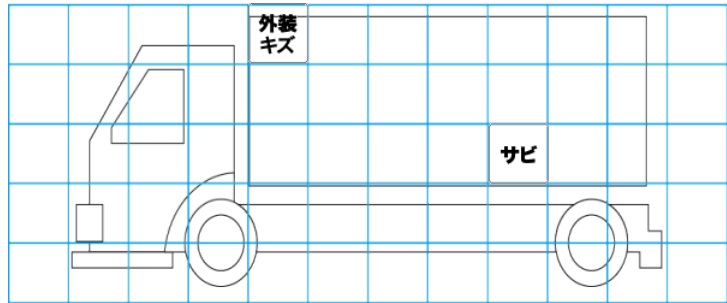
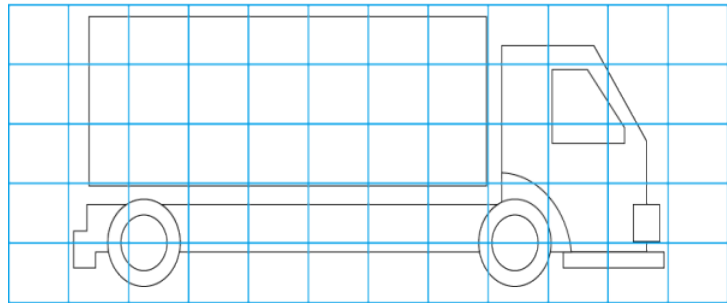
| 外装状態 | | | |

| 外装状態 | | | |
|---|---|---|---|
| キャブコーション | フレーム番号 | フレームのさび | 飛石 |
| 有 | 確認済 | 無 | 点傷有 |

| 【外装】 | | 【ボデー内】 | | | | | | | | |
| 外装キズ | 外装へこみ | うき | 曲がり | サビ | 補修跡 | 割れ | 庫内キズ | 庫内へこみ | 庫内穴あき | 床汚れ |
