車両情報				
車名	初年度登録	型式	形状	車台番号
日野	平成17年3月	PK-FR1EXWG	シャーシ	FR1EXW-12458
走行	馬力	シフト		ブレーキ
1,821,789km	380PS/279KW	セミア/T	プロシフト 12速	エア
		長:	mm 幅:	mm
		高:	mm 門高:	mm

特記事項 ミッションシステム異常 フェイルセーフになってます。  
記録簿 無○

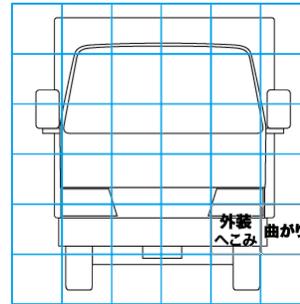
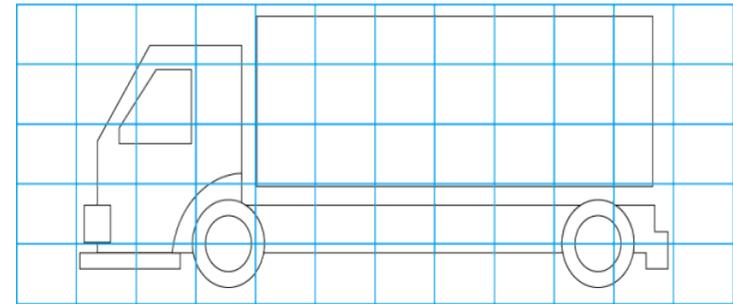
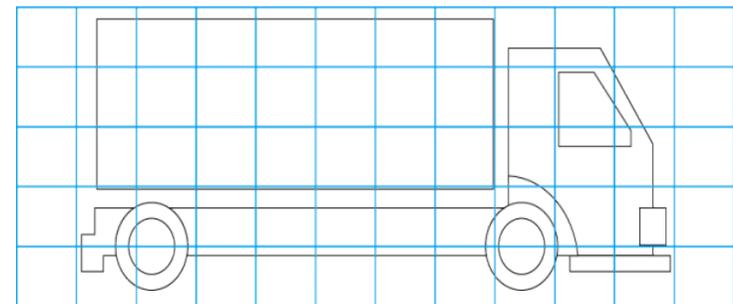
外装状態			
キャブコーション	フレーム番号	フレームのさび	飛石
有	一部不鮮明	大	点傷有

【外装】				【ボデー内】			
外装キズ	外装へこみ	うき	曲がり	サビ	補修跡	割れ	庫内キズ
							庫内へこみ
							庫内穴あき
							床汚れ
