| 車両情報 | | | | |
| 日野 | 平成28年2月 | QPG-FW1EXEG | 冷凍バン | FW1EXE-15450 |

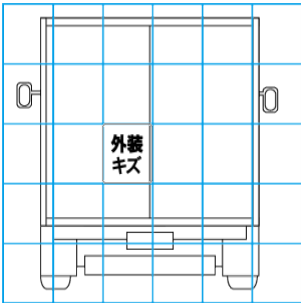
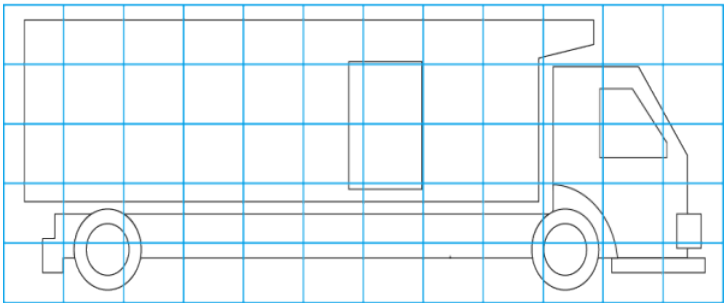
| 外装状態 | | | |

| 外装状態 | | | |
|---|---|---|---|
| キャブコーション | フレーム番号 | フレームのさび | 飛石 |
| 有 | 確認済 | 無 | 点傷有 |

| 【外装】 | | | | | 【ボデー内】 | | | | | |
| 外装<br>キズ | 外装<br>へこみ | うき | 曲がり | サビ | 補修跡 | 割れ | 庫内<br>キズ | 庫内<br>へこみ | 庫内<br>穴あき | 床<br>汚れ |
