車両情報				
車名	初年度登録	型式	形状	車台番号
日野	平成28年2月	QPG-FW1EXEG	冷凍バン	FW1EXE-15413
走行	馬力	シフト	ブレーキ	ボディ内寸
508.737km	380PS/279KW	M/T 7速	エア	長: 9,380 mm 幅: 2,290 mm 高: 2,290 mm 門高: 2,280 mm

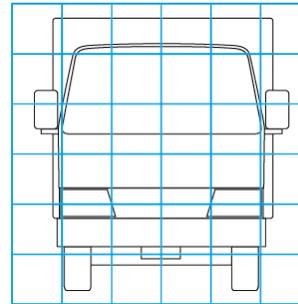
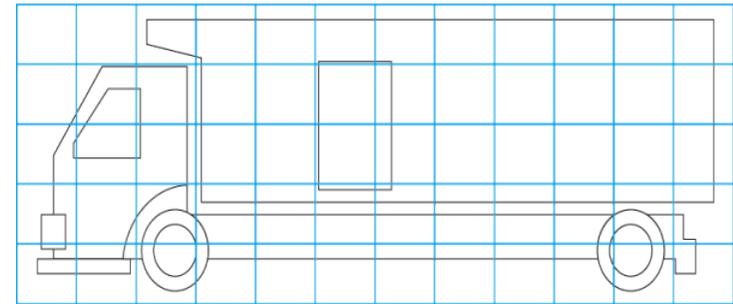
【外装】

外装状態			
キャブコーション	フレーム番号	フレームのさび	飛石
有	確認済	無	点傷有

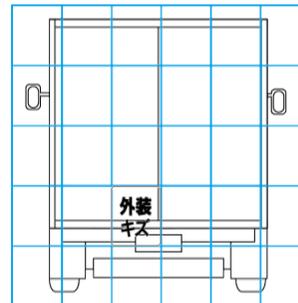
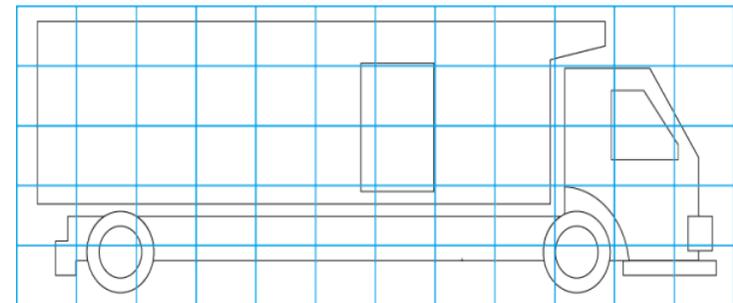
【ボデー内】

外装キズ	外装へこみ	うき	曲がり	サビ	補修跡	割れ	庫内キズ	庫内へこみ	庫内穴あき	床汚れ
------	-------	----	-----	----	-----	----	------	-------	-------	-----
