| 車両情報 | | | | |
| 日野 | 令和 2年1月 | 2RG-XZU710M | ドライバン | XZU710-0028886 |

| 上物仕様 | | | |

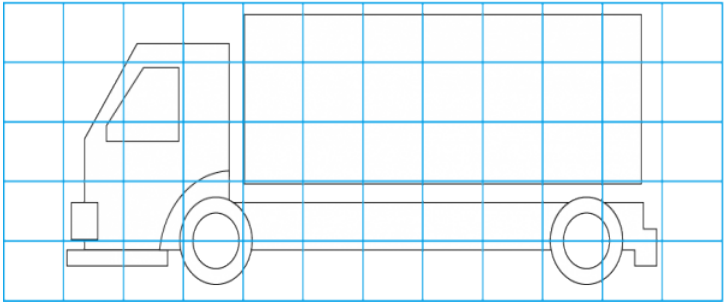
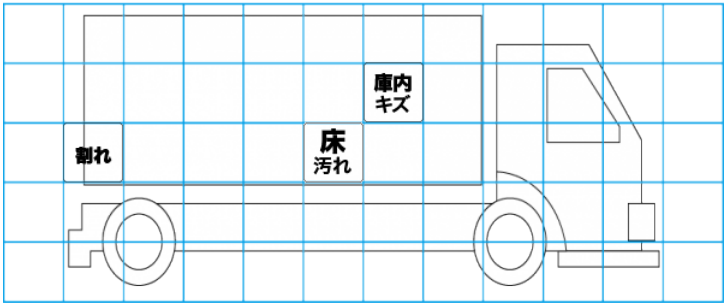
| 外装状態 | | | |

| 外装状態 | | | |
|---|---|---|---|
| キャブコーション | フレーム番号 | フレームのさび | 飛石 |
| 有 | 確認済 | 無 | 無 |

| 【外装】 | | | | | 【ボデー内】 | | | | | |
| 外装<br>キズ | 外装<br>へこみ | うき | 曲がり | サビ | 補修跡 | 割れ | 庫内<br>キズ | 庫内<br>へこみ | 庫内<br>穴あき | 床<br>汚れ |
