| 車両情報 | | | | |
| 日野 | 令和 1年1月 | 2PG-FD2ABG | アルミウイング | FD2AB-110393-A |

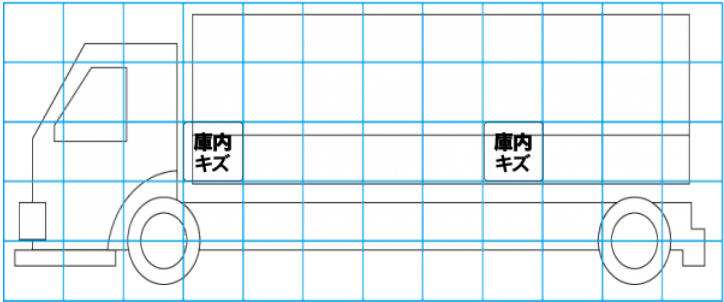
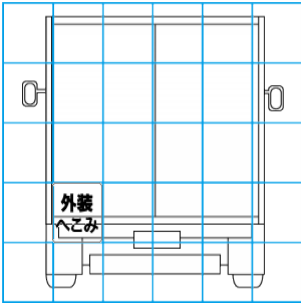
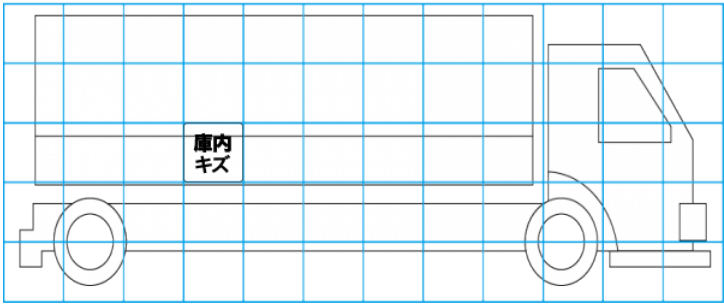
【外装】

| 上物仕様 | | | |
|---|---|---|---|
| 【備考】 ラッシング2段 引出しフック対    ボデー床板キズ・割れ | | | |
| 【備考】 最大能力 1,000kg 幅 2,300mm 奥行 1,400mm    PG：左サイドストッパー曲がり・ブラットホーム左にズレ    ※出し入れ動き悪い<br>要調整 | | | |
