| 車 両 情 報 | | | | |
| 日野 | 令和 1年2月 | 2PG-FD2ABG | アルミウイング | FD2AB-110245-A |

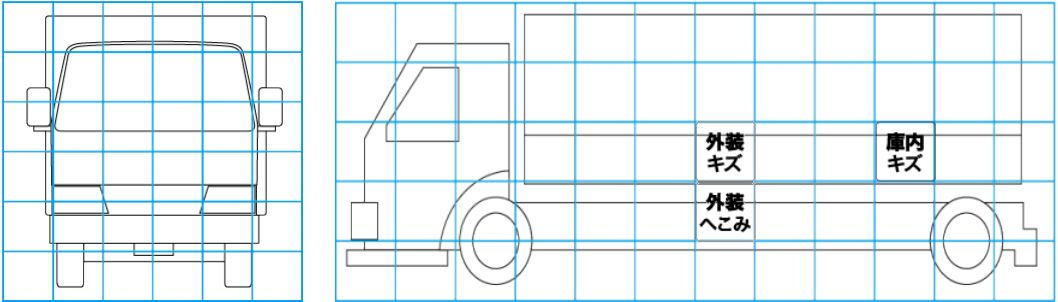
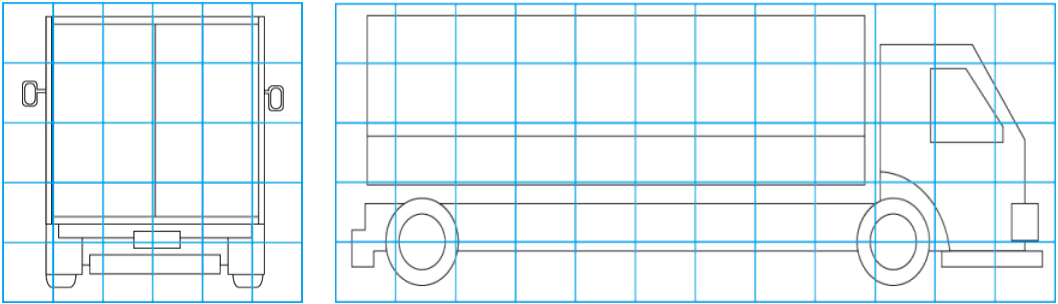
| 外装状態 | | | |

| 特記事項 | キャブ内汚れ・傷    アオリ内側キズ・割れ有り |

| 外装状態 | | | |
|---|---|---|---|
| キャブコーション | フレーム番号 | フレームのさび | 飛石 |
| 有 | 確認済 | 無 | 飛石有(リペア 不可) |
