| 車両情報 | | | | |
| 三菱ふそう | 平成30年10月 | 2PG-FS70HZ | クレーン付・セルフ | FS70HZ-500206 |

| 上物仕様 | | | |
| クレーン／クレーン | タダノ | TM-ZE504SLHR<br>「41050501234」 | 平成30年 |

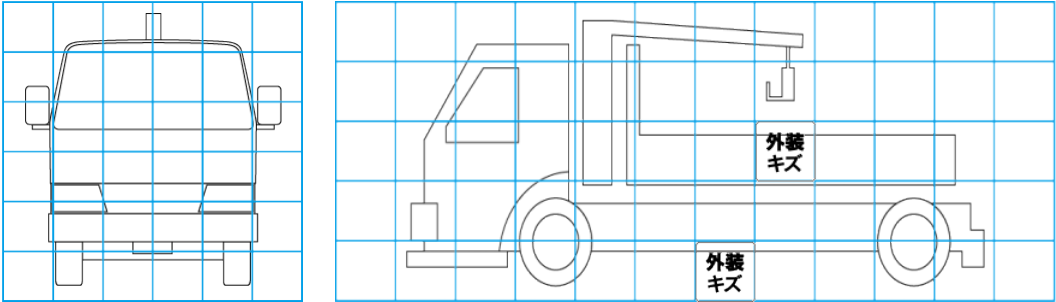
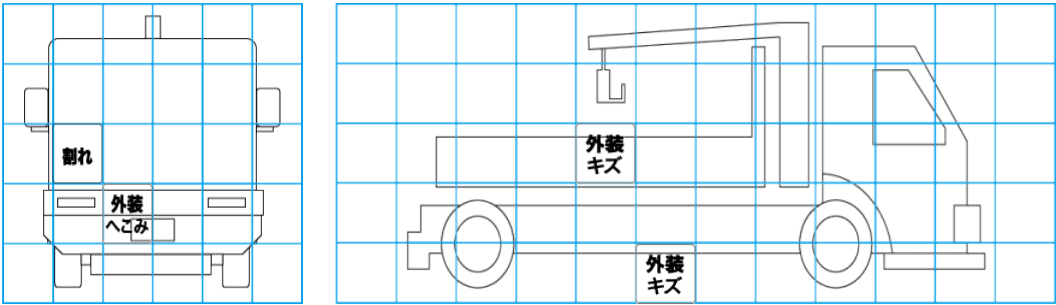
キャブ内汚れ。アイドリングストップ付。左リヤ牽引フック部フレームヘコミ。

| 上物仕様 | | | |
|---|---|---|---|
| 【備考】床丸カンフック13対。スタンション穴4対。前方ウインチ付。作業灯2ケ。リヤ煽り脱着式（左角割れ）。リヤ台枠スロープハンガー付。 | | | |

| 外装状態 | | | |
|---|---|---|---|
| キャブコーション | フレーム番号 | フレームのさび | 飛石 |
| 有 | 確認済 | 小 | 点傷有 |
