| 車両情報 | | | | | |
| いすゞ | 平成24年8月 | TKG-NJR85AN | ドライバン | NJR85-7024437 | |

| 上物仕様 | | | |
|---|---|---|---|
| ドライバン | 日本フルハーフ | DLK<br>「T2DN740」 | 平成24年 |

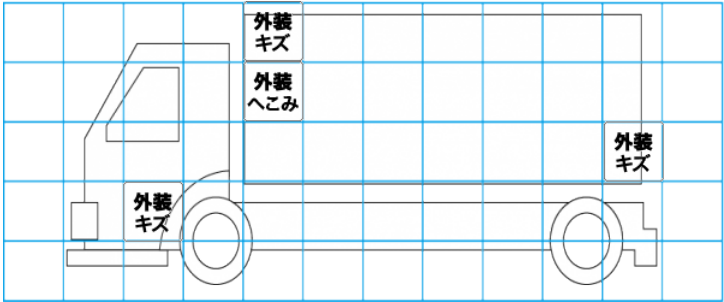
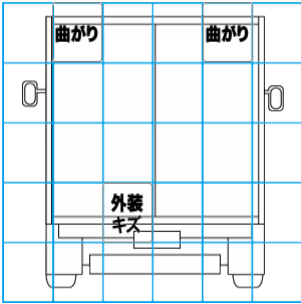
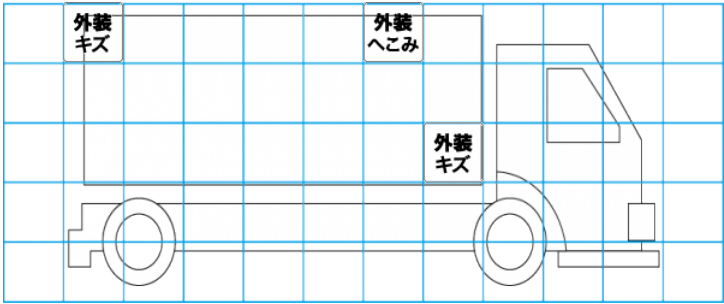
| 外装状態 | | | |

| 外装状態 | | | |
|---|---|---|---|
| キャブコーション | フレーム番号 | フレームのさび | 飛石 |
| 有 | 確認済 | 無 | 点傷有 |

【外装】

外装キズ   外装へこみ   うき   曲がり   サビ   補修跡   割れ

【ボデー内】

庫内キズ   庫内へこみ   庫内穴あき   床汚れ
