| 車 両 情 報 | | | | | |
| いすゞ | 平成24年8月 | TKG-NJR85AN | ドライバン | NJR85-7024437 | |

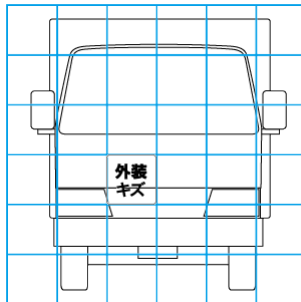
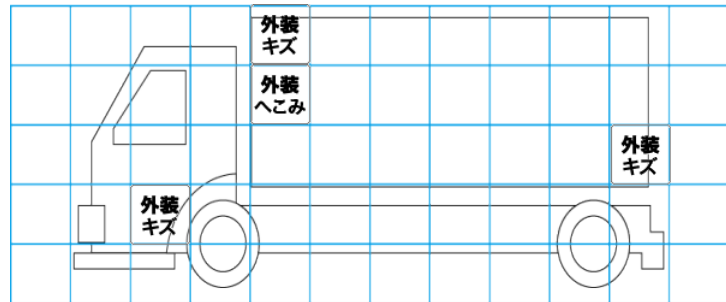
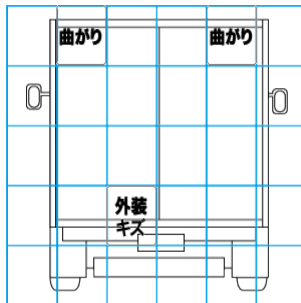
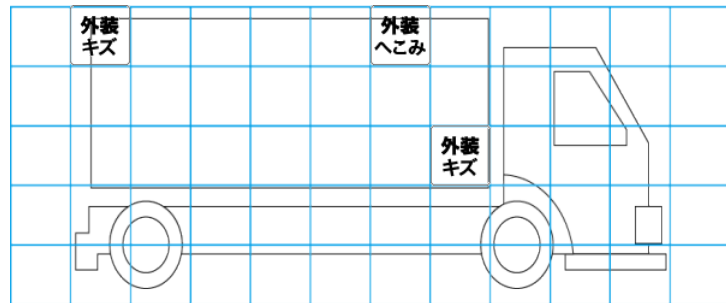
| 外装状態 | | | |

| 外装状態 | | | |
|---|---|---|---|
| キャブコーション | フレーム番号 | フレームのさび | 飛石 |
| 有 | 確認済 | 無 | 点傷有 |

| 【外装】 | | 【ボデー内】 | | | | | | | | |
| 外装キズ | 外装へこみ | うき | 曲がり | サビ | 補修跡 | 割れ | 庫内キズ | 庫内へこみ | 庫内穴あき | 床汚れ |
