| 車両情報 | | | | | | |
| 三菱ふそう | 平成28年2月 | TPG-BE640G | 送迎バス | BE640G-210751 | | |

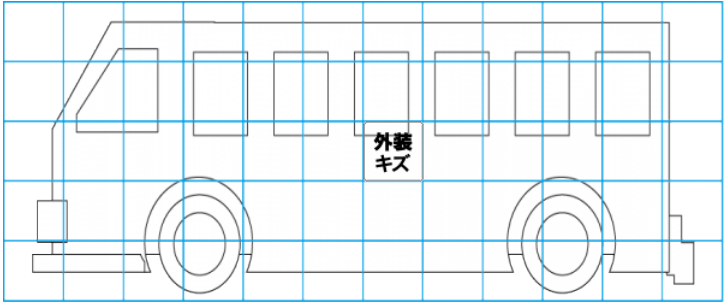
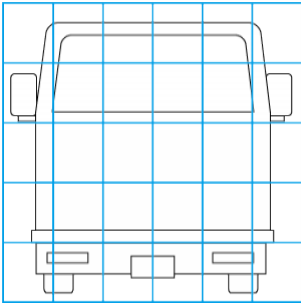
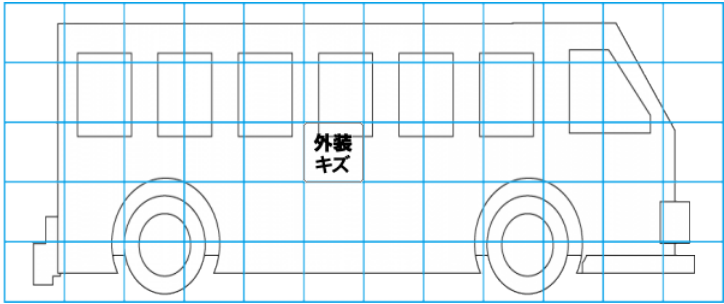
| 上物仕様 | | | |
|---|---|---|---|
| 外装状態 | | | |

| 上物仕様 | | | |
|---|---|---|---|
| キャブコーション | フレーム番号 | フレームのさび | 飛石 |
| 有 | 確認済 | 無 | 点傷有 |

| 【外装】 | | | | | 【ボデー内】 | | | | | |
|---|---|---|---|---|---|---|---|---|---|---|
| 外装キズ | 外装へこみ | うき | 曲がり | サビ | 補修跡 | 割れ | 庫内キズ | 庫内へこみ | 庫内穴あき | 床汚れ |
