| 車両情報 | | | | |
| 日野 | 平成23年3月 | BKG-FC7JJYA | 冷凍バン | FC7JJY-13206 |

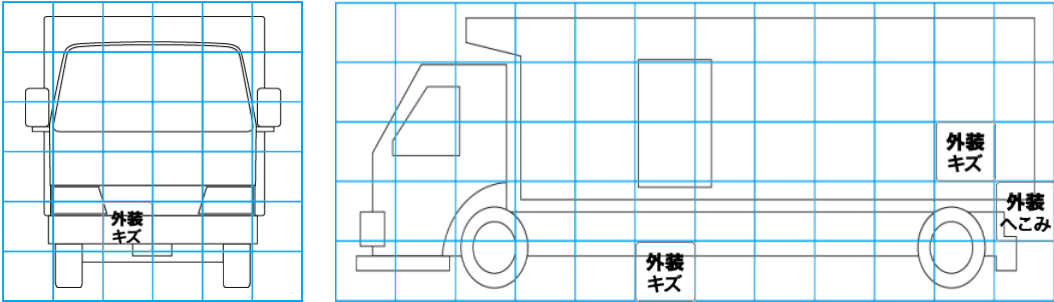
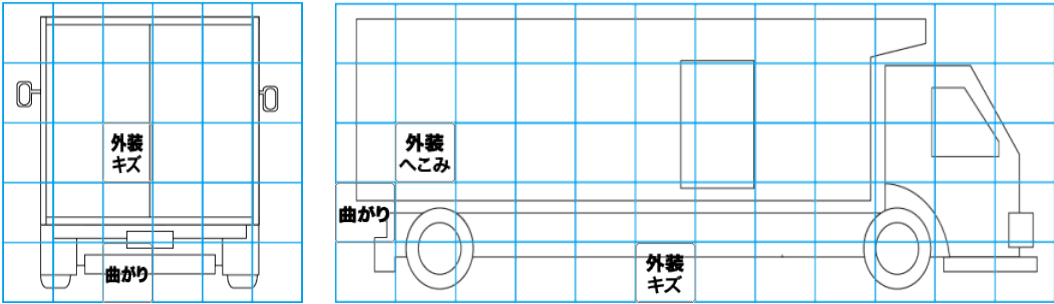
| 外装状態 | | | |

| 外装状態 | | | |
|---|---|---|---|
| キャブコーション | フレーム番号 | フレームのさび | 飛石 |
| 有 | 確認済 | 無 | 点傷有 |

| 【外装】 | | | | | 【ボデー内】 | | | | | |
| 外装<br>キズ | 外装<br>へこみ | うき | 曲がり | サビ | 補修跡 | 割れ | 庫内<br>キズ | 庫内<br>へこみ | 庫内<br>穴あき | 床<br>汚れ |
