| 車両情報 | | | | |
| いすゞ | 平成24年7月 | SKG-FRR90S2 | アルミウィング | FRR90-7037350 |

特記事項 キャブ内汚れ、傷。アイドリングストップ付。インパネポケット欠品。キャブ&ボデー各部看板跡あり。

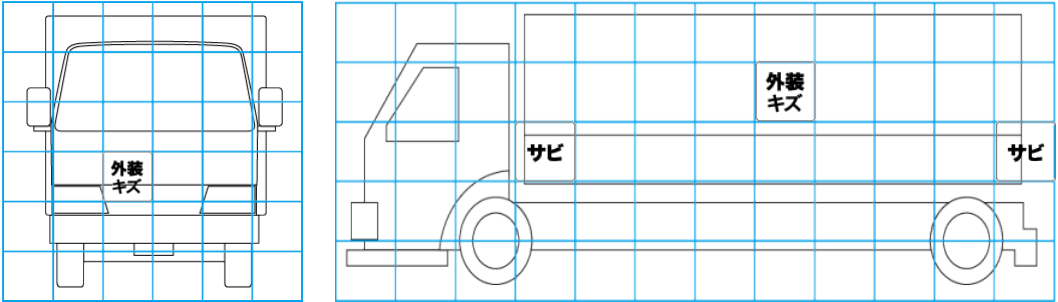
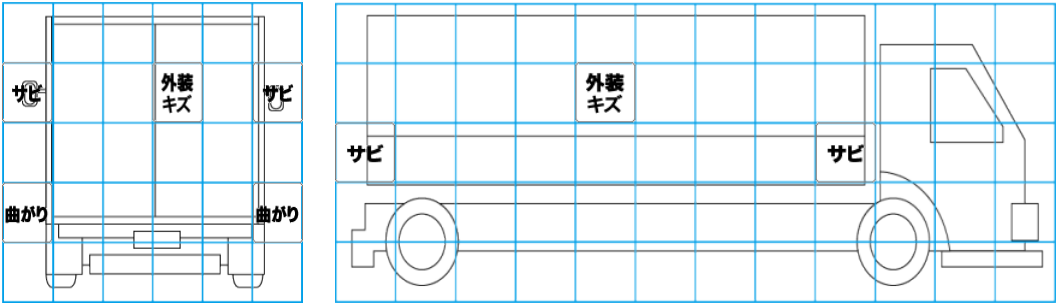
| 外装状態 | | | |

| 外装状態 | | | |
|---|---|---|---|
| キャブコーション | フレーム番号 | フレームのさび | 飛石 |
| 有 | 確認済 | 小 | 点傷有 |

| 【外装】 | | | | | 【ボデー内】 | | | | | |
| 外装<br>キズ | 外装<br>へこみ | うき | 曲がり | サビ | 補修跡 | 割れ | 庫内<br>キズ | 庫内<br>へこみ | 庫内<br>穴あき | 床<br>汚れ |
