| 車両情報 | | | | | | |
| 日野 | 平成28年3月 | QPG-FW1EXEG | アルミウィング | FW1EXE-15057 | | |

| 上物仕様 | | | |
| アルミウイング | 日本トレクス | 15W-12272 | 平成27年 |

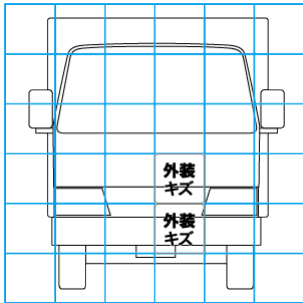
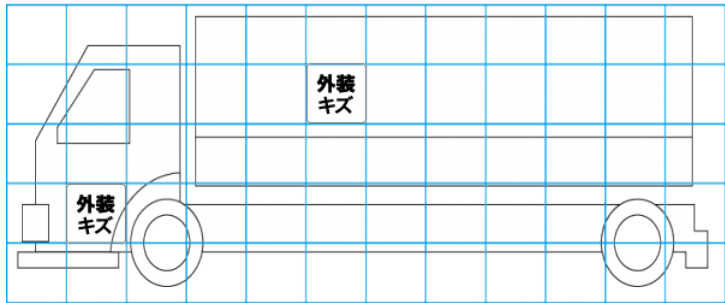
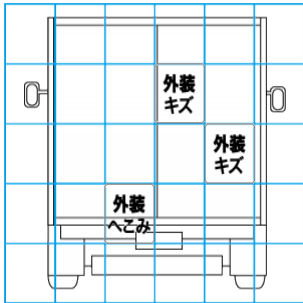
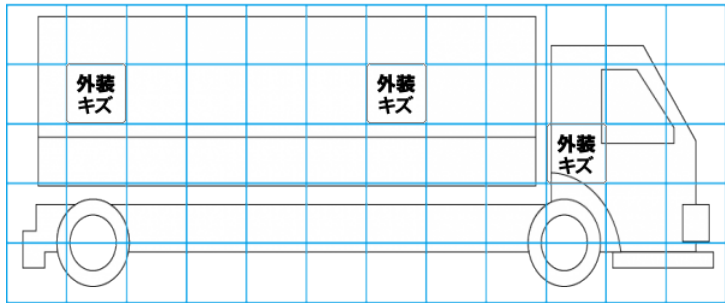
| 外装状態 | | | |

| 外装状態 | | | |
|---|---|---|---|
| 有 | 確認済 | 無 | 点傷有 |

| 【外装】 | | | 【ボデー内】 | | | | | | | |
| 外装キズ | 外装へこみ | うき | 曲がり | サビ | 補修跡 | 割れ | 庫内キズ | 庫内へこみ | 庫内穴あき | 床汚れ |
