| 車両情報 | | | | |
| いすゞ | 平成25年9月 | SKG-FSR90T2 | 冷凍ウィング | FSR90-7002991 |

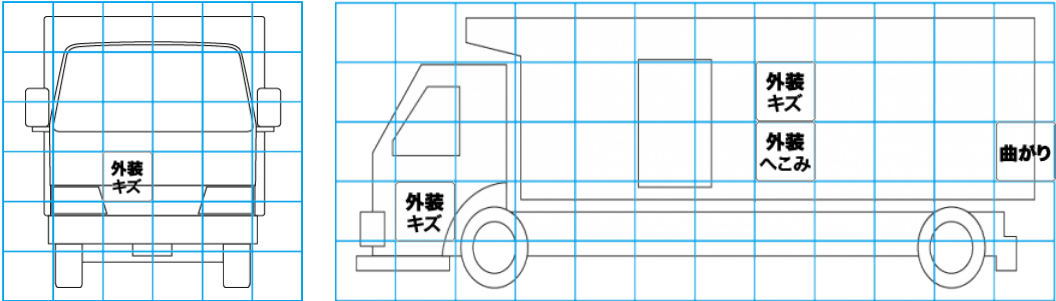
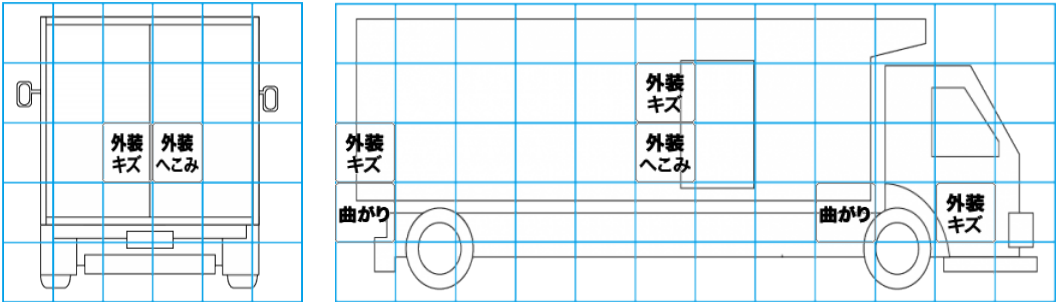
| 外装状態 | | | |

| 外装状態 | | | |
|---|---|---|---|
| キャブコーション | フレーム番号 | フレームのさび | 飛石 |
| 有 | 確認済 | 無 | 点傷有 |

| 【外装】 | | | | | 【ボデー内】 | | | | | |
| 外装<br>キズ | 外装<br>へこみ | うき | 曲がり | サビ | 補修跡 | 割れ | 庫内<br>キズ | 庫内<br>へこみ | 庫内<br>穴あき | 床<br>汚れ |
