| 車両情報 | | | | |
| 三菱ふそう | 平成27年11月 | TKG-FEB50 | 平ボディ | FEB50-543395 |

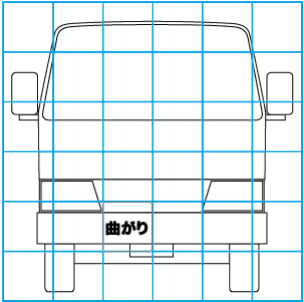
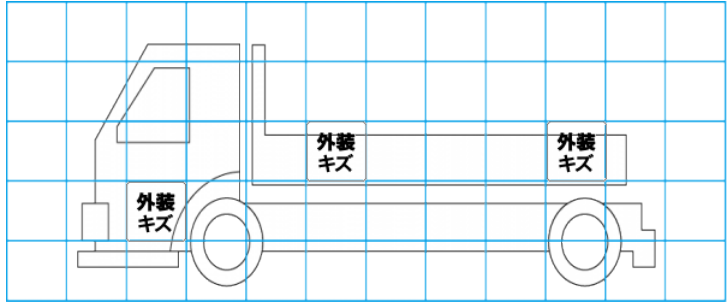
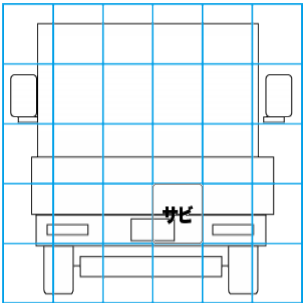
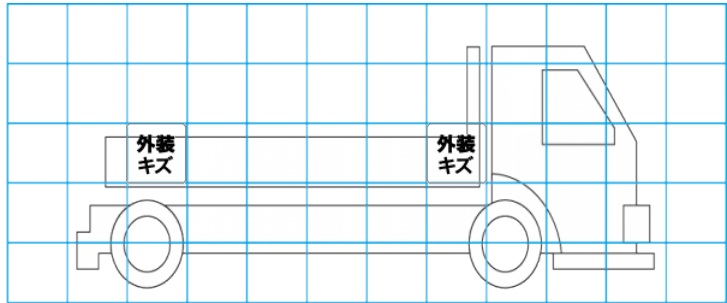
| 外装状態 | | | |

特記事項 後部座席エアコン有り。キャブ天井左後部へコミ傷有り。運転席ドアスイッチ不良。  
記録簿 無 ○

| 外装状態 | | | |
|---|---|---|---|
| 有 | 確認済 | 無 | 飛石有(リペア可) |
