| 車両情報 | | | | |
| いすゞ | 平成24年2月 | SKG-FRR90S2 | アルミウイング | FRR90-7032777 |

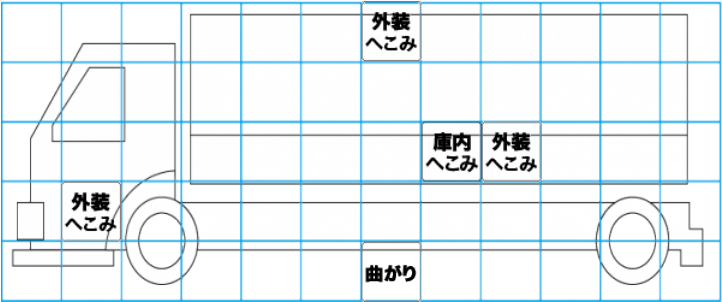
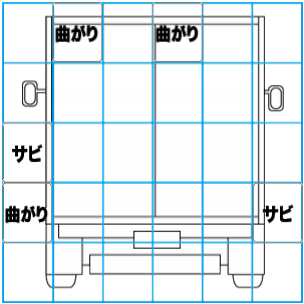
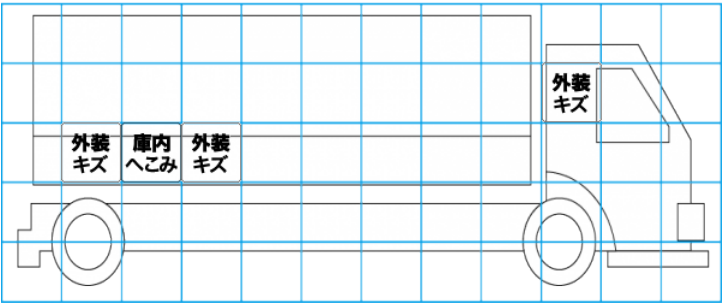
| 外装状態 | | | |

| 外装状態 | | | |
|---|---|---|---|
| 有 | 確認済 | 無 | 飛石有(リペア可) |

| 【外装】 | | | | | 【ボデー内】 | | | | | |
| 外装<br>キズ | 外装<br>へこみ | うき | 曲がり | サビ | 補修跡 | 割れ | 庫内<br>キズ | 庫内<br>へこみ | 庫内<br>穴あき | 床<br>汚れ |
