| 車両情報 | | | | |
| いすゞ | 平成25年6月 | TKG-FRR90S2 | 冷凍バン | FRR90-7046290 |

| 上物仕様 | | | |
|---|---|---|---|
| 冷凍バン | 日本フルハーフ | GMF1「E5E2376J」 | 平成25年3月 |

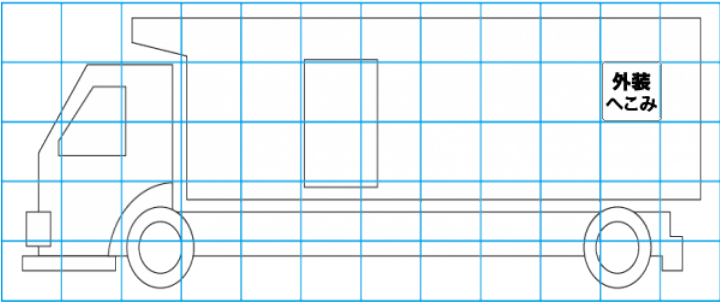
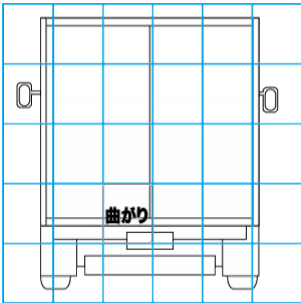
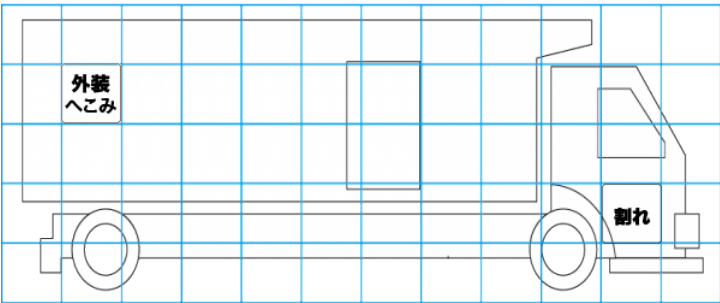
| 外装状態 | | | |

| 外装状態 | | | |
|---|---|---|---|
| 有 | 確認済 | 小 | 飛石有(リヘア 可) |

| 外装<br>キズ | 外装<br>へこみ | うき | 曲がり | サビ | 補修跡 | 割れ | 庫内<br>キズ | 庫内<br>へこみ | 庫内<br>穴あき | 床<br>汚れ |
