| 車 両 情 報 | | | | |
| いすゞ | 平成25年12月 | TKG-FRR90S2 | ドライバン | FRR90-7056469 |

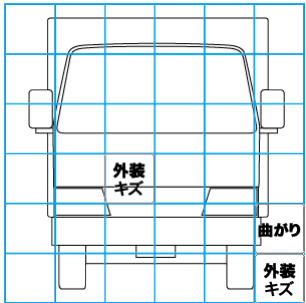
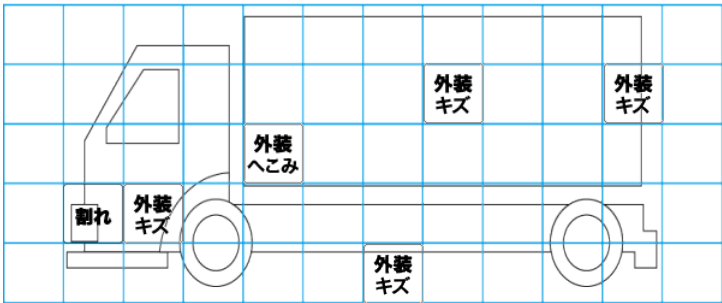
【外装】

特記事項 キャブ内汚れ傷。アイドリングストップ付。助手席ドア灰皿欠品。F右フェンダー割れ。

| 上物仕様 | | | |
|---|---|---|---|
| 【備考】ラッシングレール2段。庫内灯2ケ。左観音式サイド扉。リヤ跳ね上げ扉。前立て下部鉄板外れ。右側面下部鉄板欠品、ベニア板浮き、割れ。 | | | |
