| 車両情報 | | | | |
| 三菱ふそう | 平成27年2月 | TKG-FEB50 | アルミウイング | FEB50-540195 |

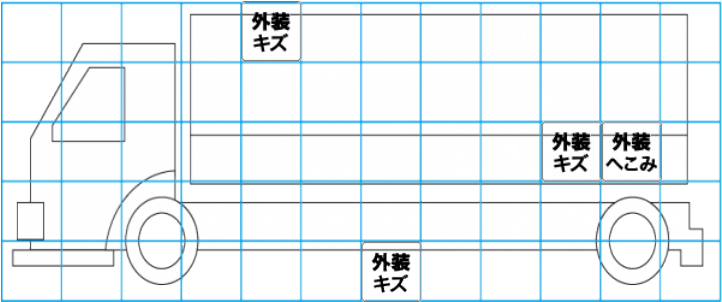
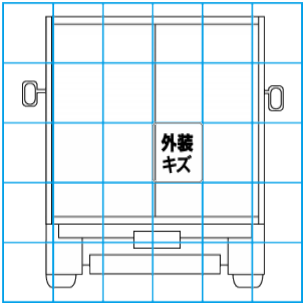
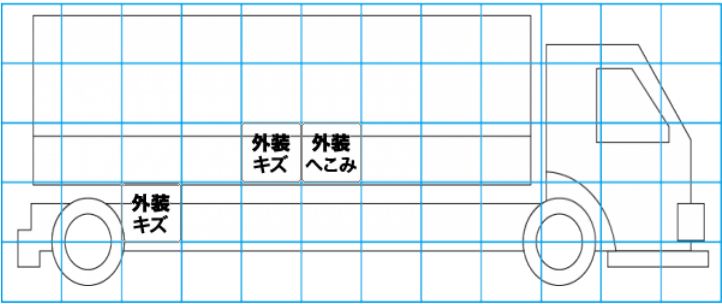
| 外装状態 | | | |

キャビン汚れ、傷。      \*キャブ、ボデー、導風板、各部文字消しハケぬり白塗装。

| 外装状態 | | | |
|---|---|---|---|
| キャブコーション | フレーム番号 | フレームのさび | 飛石 |
| 有 | 確認済 | 無 | 点傷有 |
