車両情報				
車名	初年度登録	型式	形状	車台番号
日野	平成25年2月	LDG-GK8JRAA	冷凍ウイング	GK8JRA-10144
走行	馬力	シフト	ブレーキ	ボディ内寸
430,408km	280PS/205KW	M/T 6速	エア	長: 7,020 mm 幅: 2,370 mm 高: 2,500 mm 門高: 2,430 mm

特記事項 *2015年ディーラーにてキャブ交換あり。キャブ内汚れ傷。シフトノブ社外品。
記録簿 無○

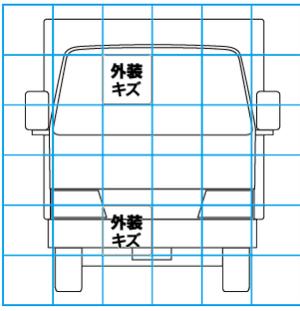
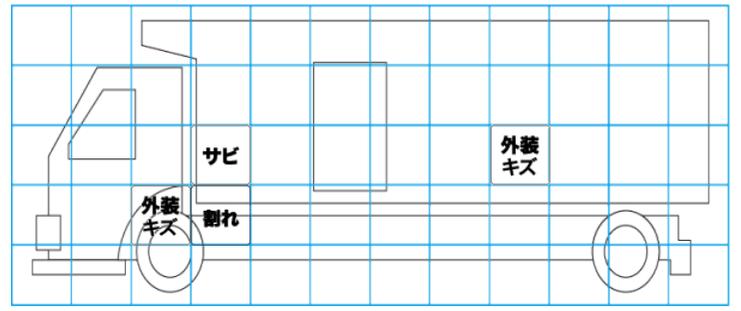
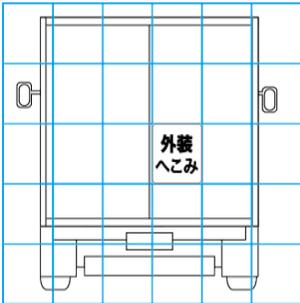
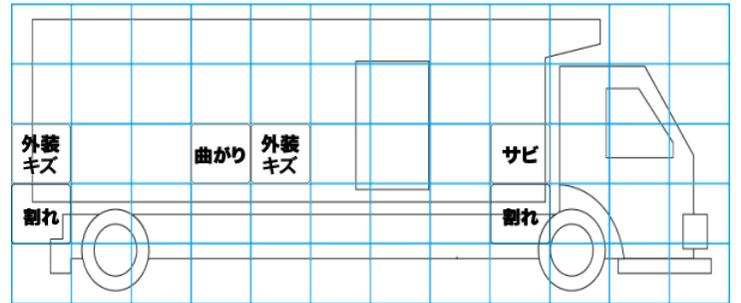
外装状態			
キャブコーション	フレーム番号	フレームのさび	飛石
有	確認済	小	飛石有(リペア可)

上物仕様			
上物名	メーカー	型式「製造番号」	年式
冷凍ウイング	日本フルハーフ	RMJ 「W8D7285」	平成25年
【備考】断熱リヤ70mm、サイド40mm。ラッシングレール2段。引き出しフック8対。庫内灯4ヶ。ウイングスイッチ4方。台枠側面前方左右亀裂有。			
冷凍機/直結	菱重	TDS70CN2	平成25年
【備考】-30℃設定。(1hで +24℃ → +0.5℃ 確認)。			
【備考】

【外装】					【ボデー内】					
外装キズ	外装へこみ	うき	曲がり	サビ	補修跡	割れ	庫内キズ	庫内へこみ	庫内穴あき	床汚れ
