| 車 両 情 報 | | | | | |
| 日野 | 令和 1年5月 | 2PG-FR1AHG | 冷蔵冷凍車 | FR1AH-102771 | |

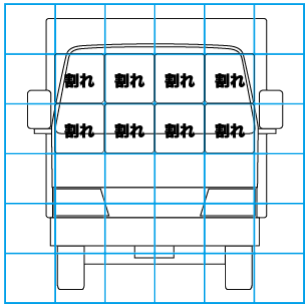
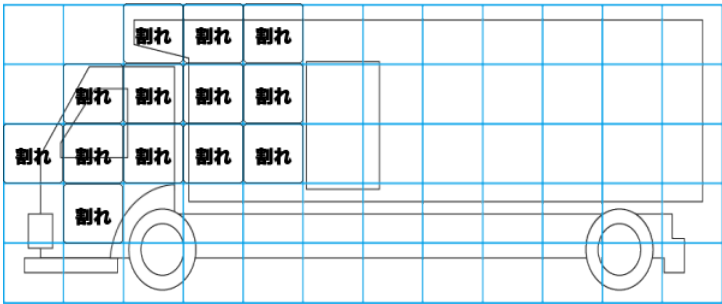
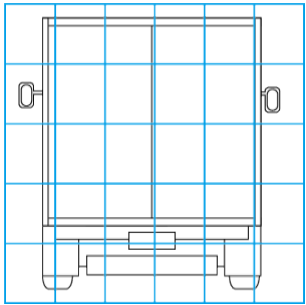
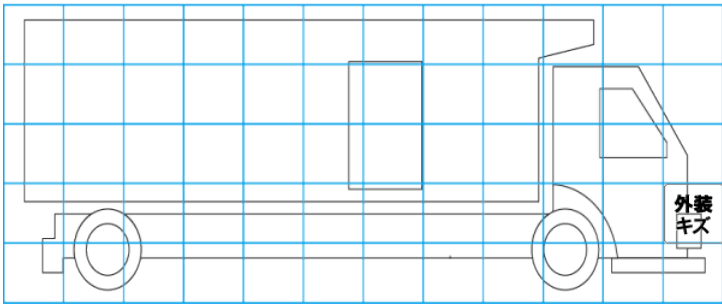
| 外装状態 | | | |

| 外装状態 | | | |
|---|---|---|---|
| キャブコーション | フレーム番号 | フレームのさび | 飛石 |
| 有 | 確認済 | 小 | 亀裂 |

| 【外装】 | | | 【ボデー内】 | | | | | | | |
| 外装<br>キズ | 外装<br>へこみ | うき | 曲がり | サビ | 補修跡 | 割れ | 庫内<br>キズ | 庫内<br>へこみ | 庫内<br>穴あき | 床<br>汚れ |
