| 車 両 情 報 | | | | | | |
| いすゞ | 平成22年5月 | PDG-CY277V8 | 粉粒運搬車 | CY277V8-7000277 | | |

| 上物仕様 | | | |
|---|---|---|---|
| 飼料運搬車 | 自動車精工 | 130MS-5AE「Z5178」 | 平成22年4月 |

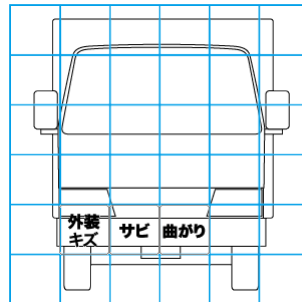
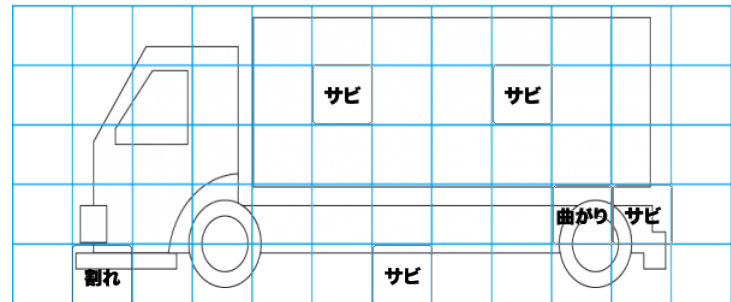
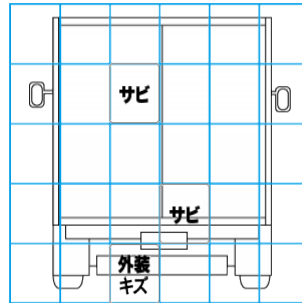
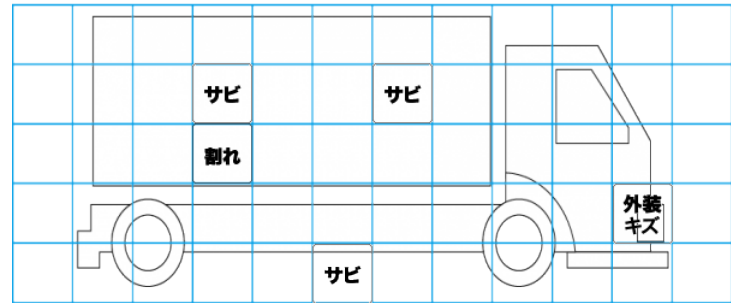
| 外装状態 | | | |

| 外装状態 | | | |
|---|---|---|---|
| 有 | 確認済 | 中 | 点傷有 |

| 【外装】 | | | | 【ボデー内】 | | | | | | |
| 外装<br>キズ | 外装<br>へこみ | うき | 曲がり | サビ | 補修跡 | 割れ | 庫内<br>キズ | 庫内<br>へこみ | 庫内<br>穴あき | 床<br>汚れ |
