| 車 両 情 報 | | | | | | |
| いすゞ | 平成22年5月 | PDG-CY77V8 | 粉粒運搬車 | CY77V8-7000277 | | |

| 上物仕様 | | | |
|---|---|---|---|
| 飼料運搬車 | 自動車精工 | 13OMS-5AE<br>「Z5178」 | 平成22年4月 |

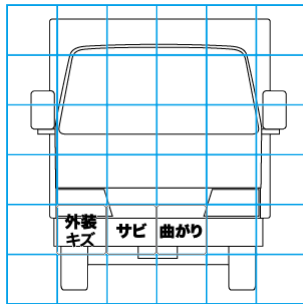
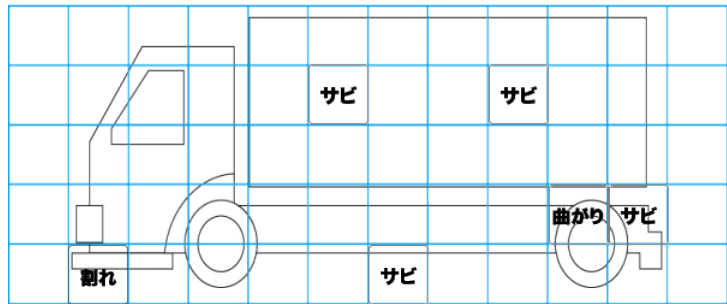
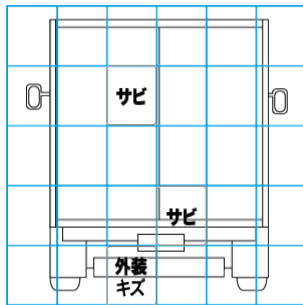
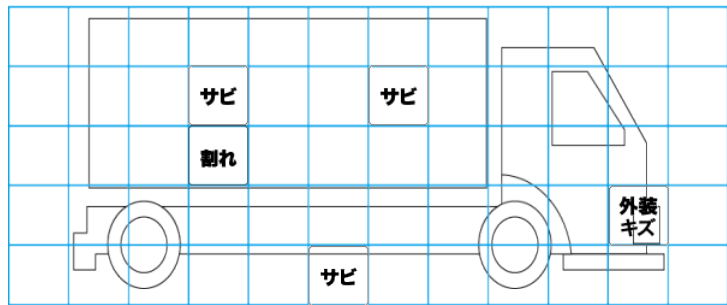
【外装】

特記事項 キャブ内汚れ、傷。フロントガラス上部ルーフカバー欠品。

| 上物仕様 | | | |
|---|---|---|---|
| <p>【備考】*コーションプレート欠品（メーカー確認）。容積28.89立米。比重0.45。上物用アクセルブラケット腐食割れ（使用不可）。上物フレーム腐食穴有。作動油タンクしみ。</p> | | | |

| 外装状態 | | | |
|---|---|---|---|
| 有 | 確認済 | 中 | 点傷有 |
