| 車両情報 | | | | | | |
| 三菱ふそう | 平成28年3月 | TKG-FBA20 | 平ボディ | FBA20-543621 | | |

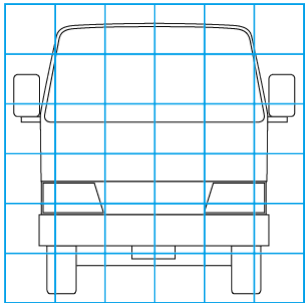
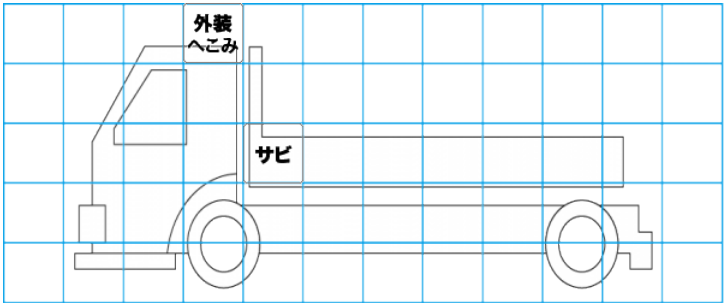
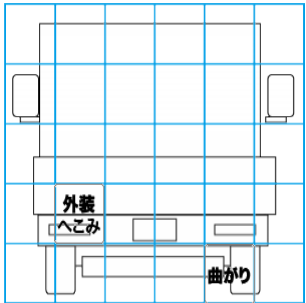
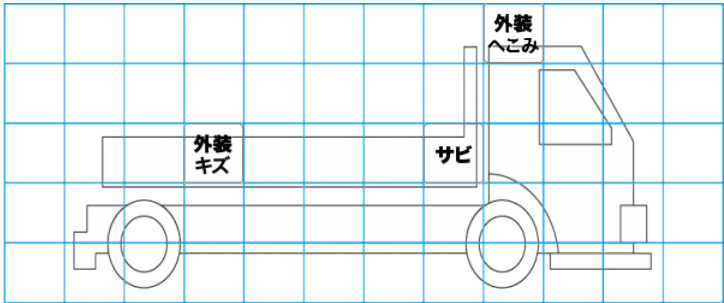
| 外装状態 | | | |

特記事項 全低床。天井へこみ・傷。フロアマット破れ。小物入れ欠品。室内汚れ、タバコヤニ。  
記録簿 有 (H30/2～R2/2)

| 外装状態 | | | |
|---|---|---|---|
| キャブコーション | フレーム番号 | フレームのさび | 飛石 |
| 有 | 確認済 | 無 | 点傷有 |
