| 車両情報 | | | | |
| 三菱ふそう | 平成28年3月 | TKG-FEB50 | ドライバン | FEB50-544591 |

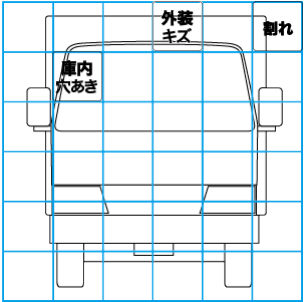
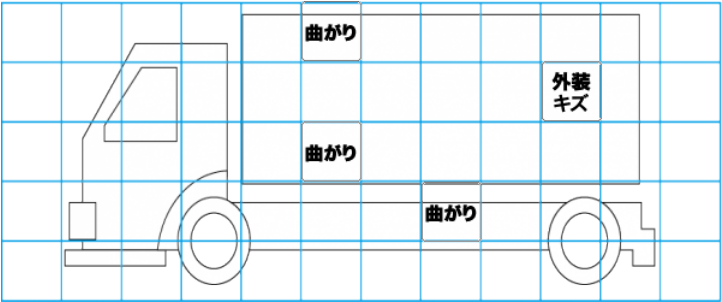
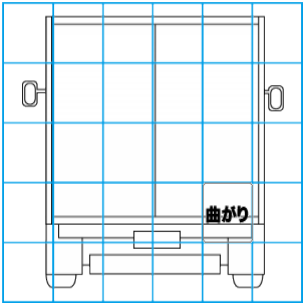
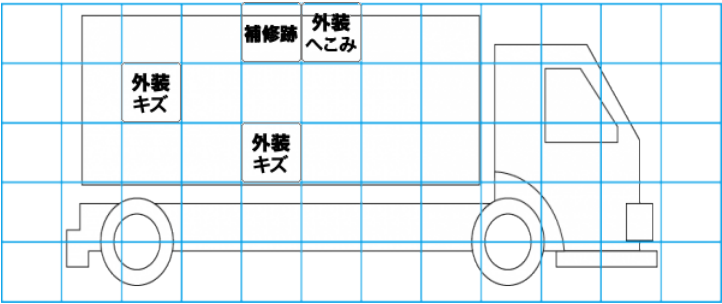
| 外装状態 | | | |

| 外装状態 | | | |
|---|---|---|---|
| キャブコーション | フレーム番号 | フレームのさび | 飛石 |
| 有 | 確認済 | 小 | 点傷有 |

持記事項 キャビン内汚れ、キズ。  
記録簿 有 (H28.9～R2.9)
