| 車 両 情 報 | | | | | |
| 三菱ふそう | 平成28年3月 | TKG-FEB50 | ドライバン | FEB50-544591 | |

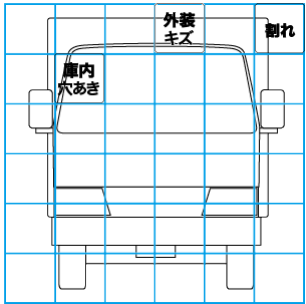
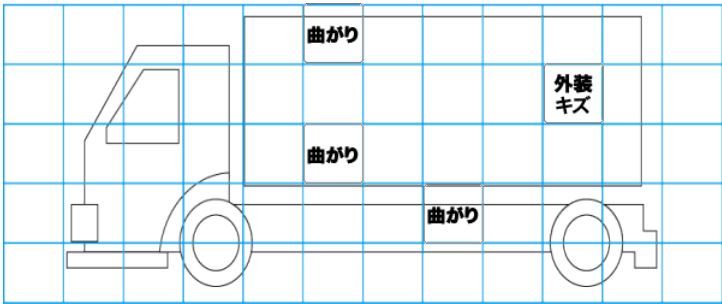
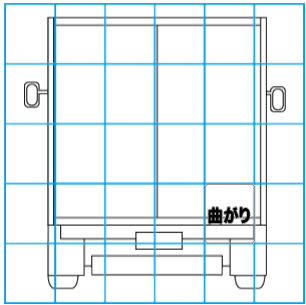
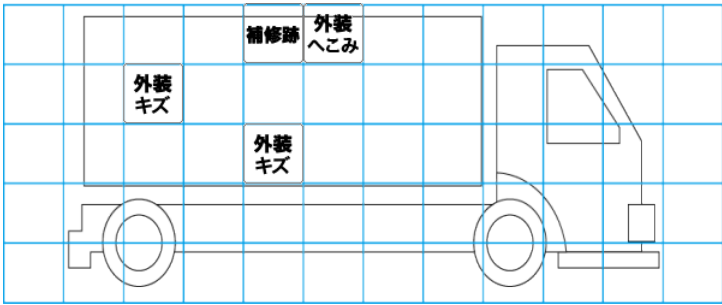
| 外装状態 | | | |

| 特記事項 | キャブ内汚れ、キズ。 |

| 上物仕様 | | | |
|---|---|---|---|
| 【備考】左側面スライド扉付き。ラッシングレール2段。庫内灯2個。90度ストッパー付き。左側面サイド扉付近ラッシングレール浮き上がり有。 | | | |

| 外装状態 | | | |
|---|---|---|---|
| 有 | 確認済 | 小 | 点傷有 |
