車両情報				
車名	初年度登録	型式	形状	車台番号
三菱ふそう	平成19年8月	PJ-FY50JY	クレーン付平	FY50JY-540159
走行	馬力	シフト	ブレーキ	ボディ内寸
675.747km	380PS/279KW	M/T 7速	エア	長: 7,280 mm 幅: 2,300 mm 高: 1,130 mm 門高: mm

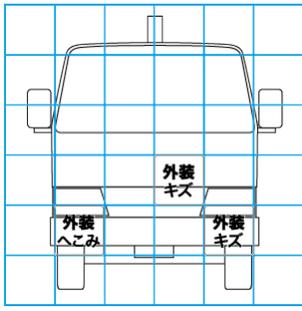
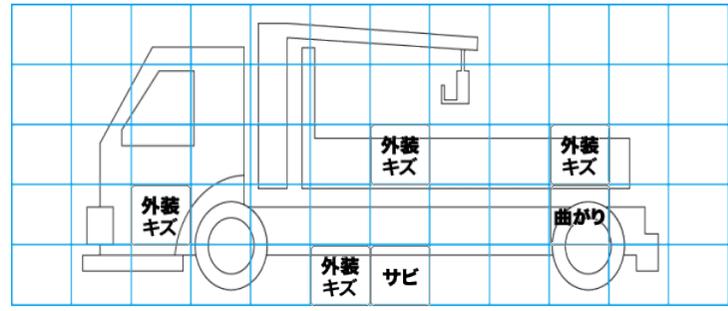
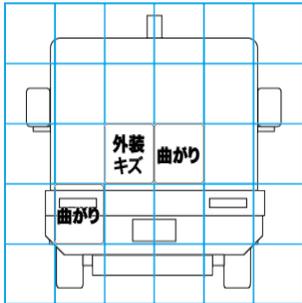
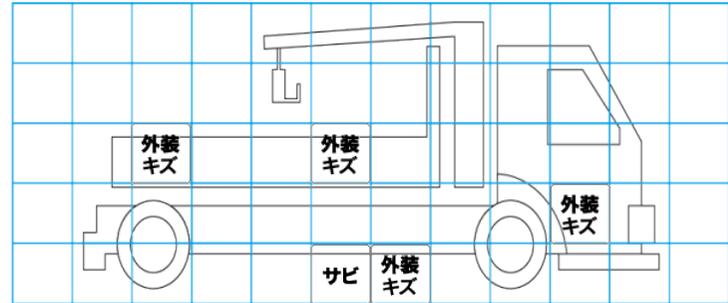
特記事項 キャブ内汚れ、傷。ルーフ物入蓋欠品。エンジンサイドカバー腐食欠品。スターターキー1本、スベアキー8本。
10/31鍵車載済み(根岸)
記録簿 無 ○

上物仕様			
上物名	メーカー	型式「製造番号」	年式
平ボディ	不明		(不明)
【備考】荷台ステンレス。床へこみ有。水抜き穴前後2対。前立て、リヤ膨らみ(曲がり)有。リヤ煽り溶接止め(開閉不可)。			
クレーン/クレーン	ヒアブ	144E-3 CLX 「14407607」	平成19年
【備考】4段ブーム。2.90 t。大型電磁リフティングマグネット付。ドラムグリッパー付。油圧シリンダー滲み。アウトリガー自然降下有。			
【備考】

外装状態			
キャブコーション	フレーム番号	フレームのさび	飛石
有	確認済	小	点傷有
